# BAUINVENTAR GEMEINDE OBERDORF

Verzeichnis der geschützten und schutzwürdigen Gebäude und Baugruppen

## EINZELOBJEKT-INVENTAR

Ebikon, den 17. April 2012  
Gerold Kunz, Architekt ETH SIA  
Ass. Jacqueline Hofer, dipl. Arch. ETH

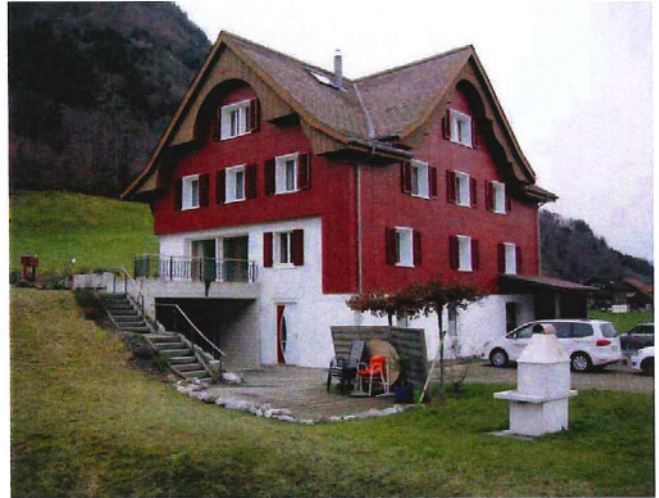
Zweigeschossiges Wohnhaus in Holzbauweise mit Kreuzgiebel. Eternitverkleidung. Untersichten als Ziergiebel ausgebildet.

Bild oben: Ansicht von Südosten  
 Bild unten: Ansicht von Norden

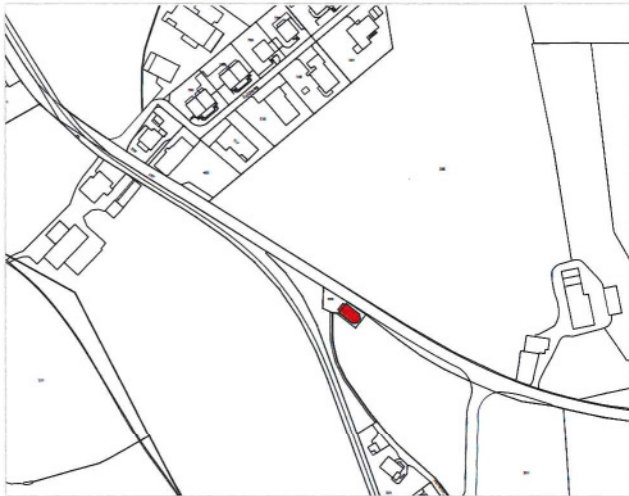
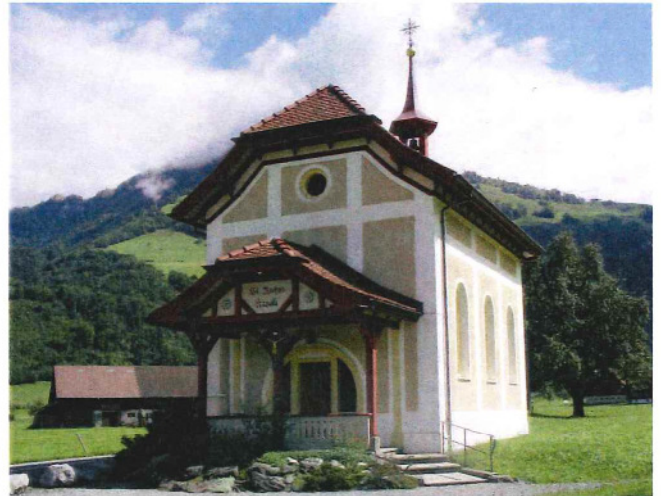
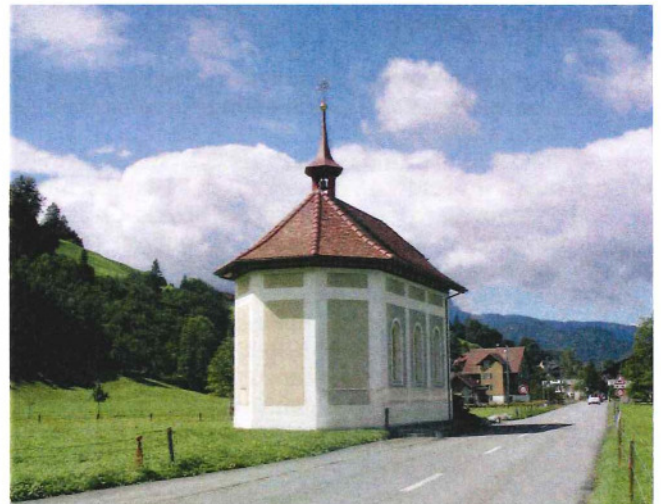
Die Kapelle steht am Ende der Engelbergstrasse in der Strassengabelung Richtung „Geren“. 1901-1902 Neubau anstelle eines Vorgängerbaus in Fronarbeit erstellt. Hochgestreckter Kapellenbau mit polygonalem Chorabschluss unter leicht geknicktem Krüppelwalmdach mit rot verschindeltem Dachreiter. Die Fassade des dreiachsigen Sakralbaus wird unterteilt durch bemalte Felder und Rahmungen (Putz grobfein, Farbe gelb-weiss). Die Rundbogenfenster sind bemalt, im Giebel thront ein Okulus. Das Vorzeichen verweist auf die ländliche Umgebung und unterstreicht den Stilmix zwischen Historismus, Neugotik mit Jugendstilelementen und Schweizerhausstil. Ein rundbogiges Portal fasst die Tür mit Seitenlichter. 1981-83 Aussen- und Innenrestaurierung.

Bild oben: Ansicht von Westen  
 Bild unten: Ansicht von Osten

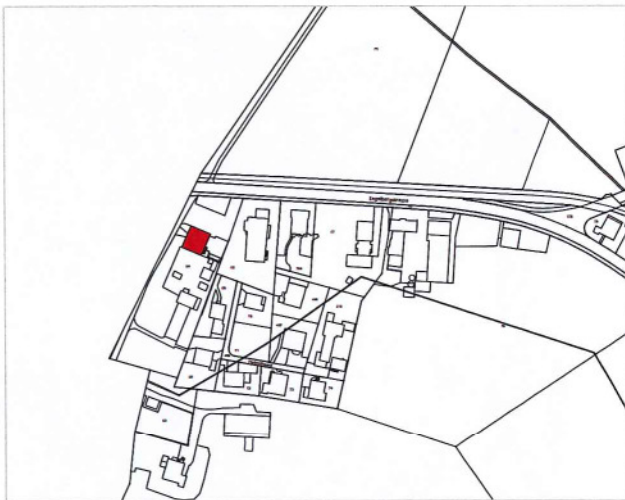
Mächtiges, zweigeschossiges Bauernhaus auf massivem Erdgeschoss errichtet. Giebel durch Klebdach vom Hauptvolumen getrennt. Regelmässige Befensterung durch Treppenhaus unterbrochen. Sparsame Zierwerke geben den ökonomischen Charakter dieser Wohnbaute wieder. Mit einem Anbau in den 1990er Jahren erweitert. Typischer Bauernhausgarten mit Umfassung und Kleinbauten. Im Erdgeschoss Verkaufsladen des Käseereibetriebs.

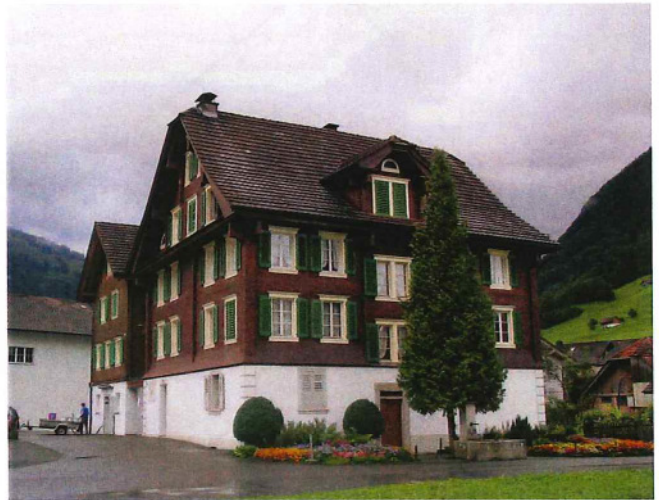
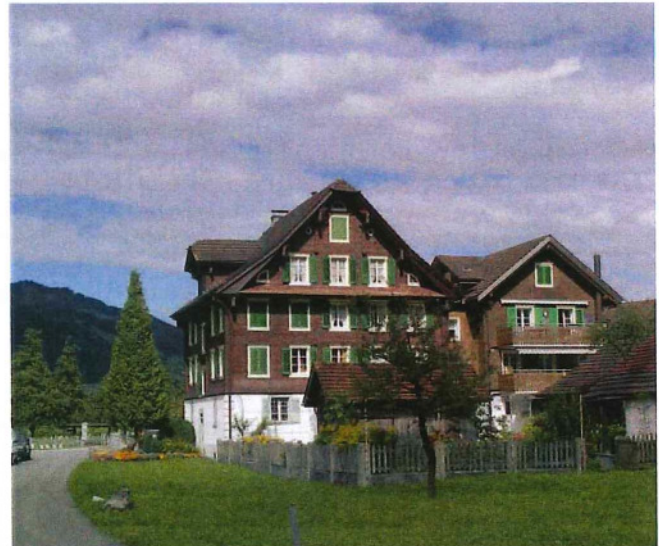
Bild oben: Ansicht von Nordwesten  
 Bild unten: Ansicht von Südwesten

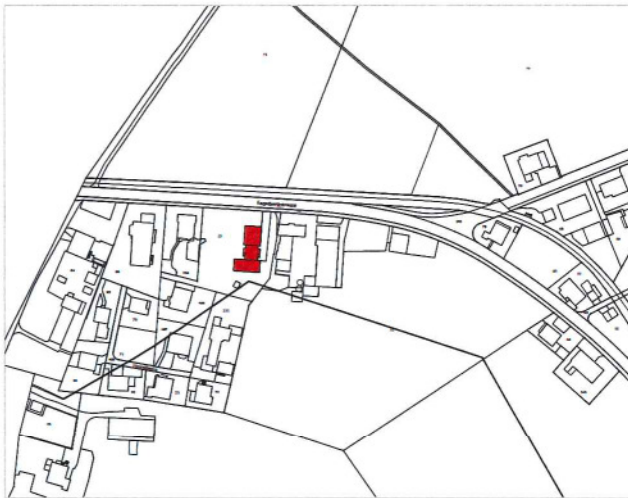
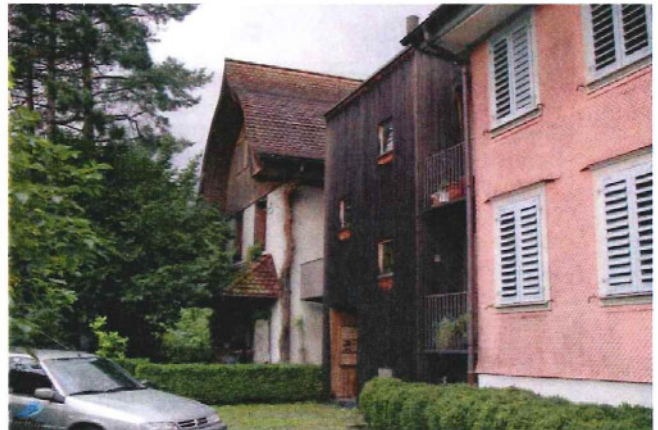
Die beiden ehemals freistehenden Altbauten, Wohnhaus und Ökonomiegebäude, wurden mit dem neuen zweigeschossigen Zwischenbau zu einem baulichen Ensemble zusammengefasst. Im Zwischenbau sind die gemeinsame Erschliessung, und die Infrastruktureinrichtungen für die beiden Altbauten zusammengefasst. Die fachlich fundierte Konzeption und Gestaltung sowie die sorgfältige Detaillierung machen dieses Bauensemble zu einer architektonischen Preziose von grossem Wert. Ein grosszügiges, gepflegtes Gartenareal umgibt die Baugruppe. In der Einfahrt stehen die monumentale und geschützte Sommerlinde und die ehemalige Winkelried-Figur des Dorfplatzbrunnens von Stans.

Bild oben: Ansicht von Nordosten  
 Bild unten: Ansicht von Nordosten

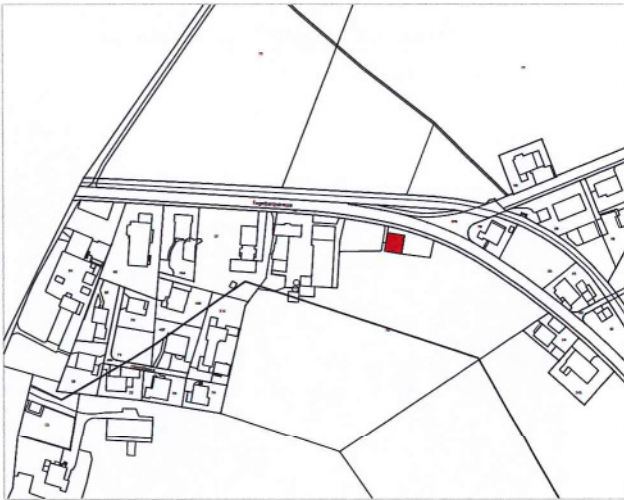
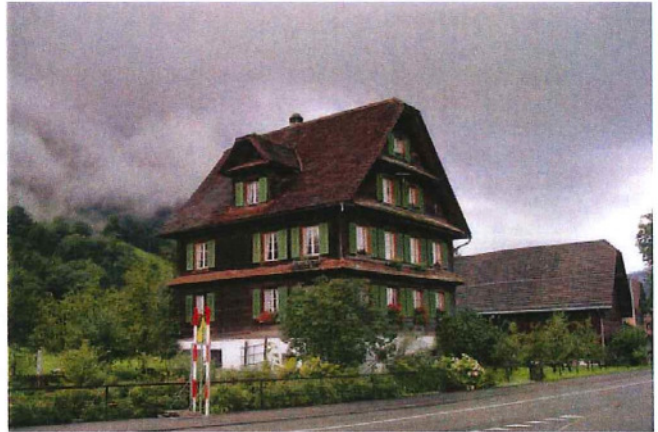
Zweigeschossiger Holzbau auf massivem Sockel. Umlaufende Klebdächer gliedern den holzverranderten Hauptbaukörper. Die regelmässige Fenstereinteilung prägt den stattlich erscheinenden Bau. Das voluminöse Dach mit Krüppelwalm und Zeigeleindeckung ist mit Wohnnutzgen versehen. Typischer Bauerngarten auf der Gebäudeostseite.

Bild oben: Ansicht von Nordwesten  
Bild unten: Ansicht von Nordosten

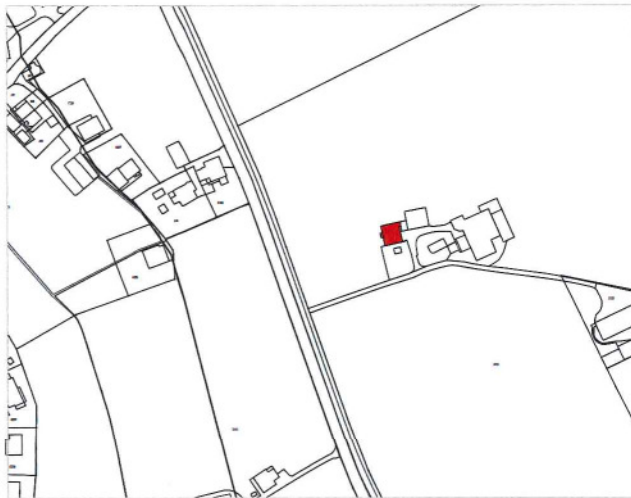
Grosses, hochgiebliges und währschaftes Bauernhaus unter Krüppelwalmdach mit geschwungener Walmgaube. Blockvorstösse und Konsolen sind sichtbar. Die Fassade des Holzverschindelten Baus besticht durch die axiale Gliederung und Zierelemente wie die Lunetten im Giebelndreieck.

Der Bau ist weitgehend original erhalten. Die Restaurierung der Fassaden und des Daches ist in Vorbereitung.

Bild oben: Ansicht von Süden

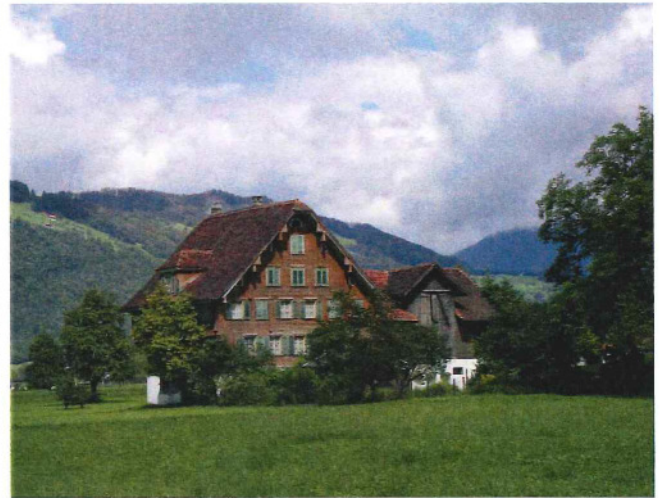
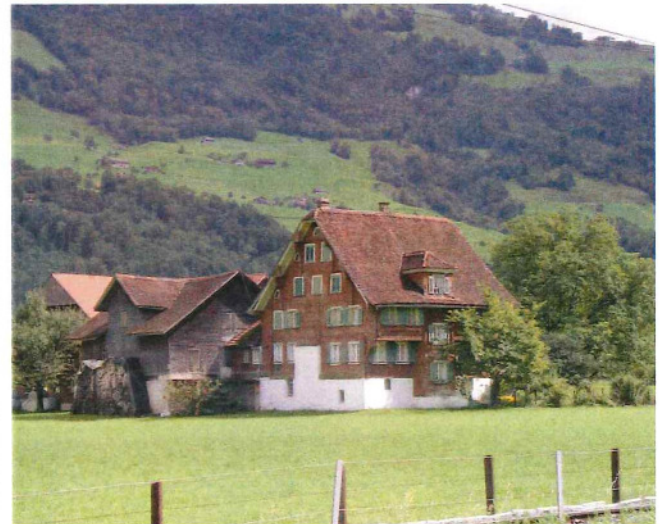
Bild unten: Ansicht von Nordwesten

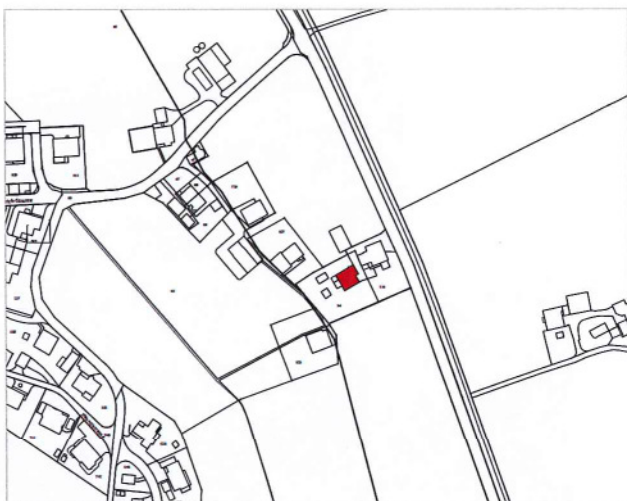
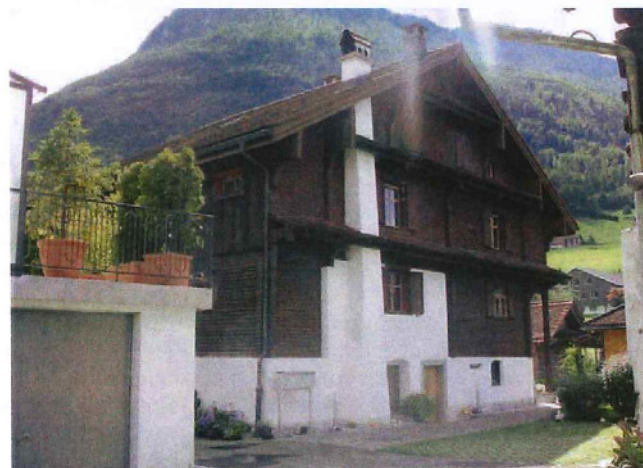
Das Haus blieb während des Franzoseneinfalls 1798 verschont, da die Franzosen hier Krankenzimmer eingerichtet hatten. Typisches Nidwaldner Bauernhaus. Der zweigeschossige Blockbau mit Dachraum unter flachem Satteldach ist von einem Holzschindelschirm umgeben und S- und N-seitig mit Klebdächern versehen. Sichtbare Blockvorstösse und Konsolen. Die beidseitigen Lauben sind mit vertikalen Holzbrettern verkleidet, unter den Lauben befindet sich je ein Eingang zum Wohngeschoss. Besonderes Augenmerk gilt auch dem typischen und gepflegten Bauerngarten. Die originalen Butzenscheiben sind am Bau erhalten. Sichtbare Einschnittstellen sind aus Franzoseneinfall in Brüstung erhalten geblieben. Buffeteinbauten; Pestloch. Ende 19. Jh: Umgestaltung Fassade und Veränderung der Dachneigung. 1953: Rückbau und umfassende Restaurierung, Aushebung des Kellers durch Arch. Ludwig Kayser. 1991: Teilinnenrenovation. Um 2005: Anbau Treppenhaus.

Bild oben: Ansicht von Südosten  
 Bild unten: Ansicht von Nordosten

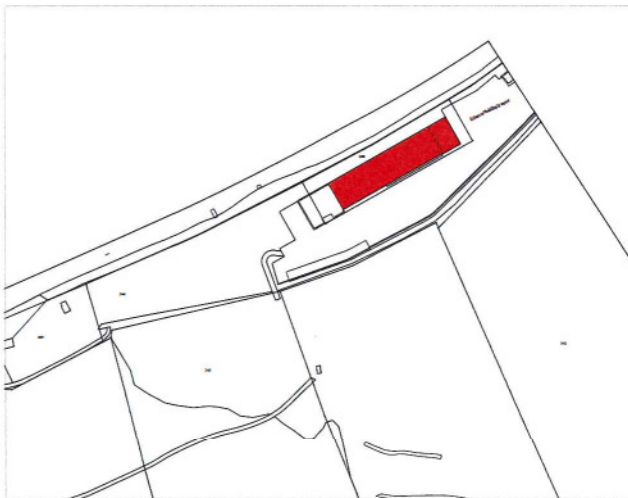
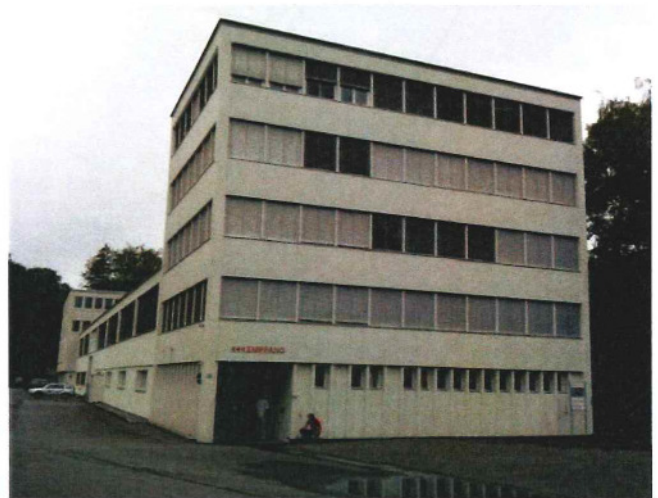
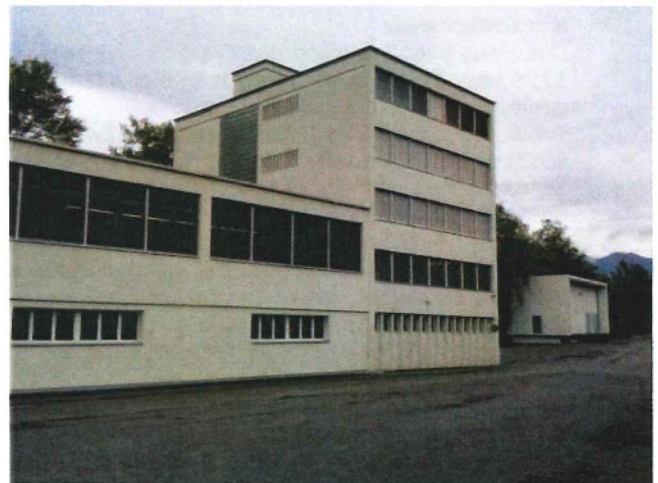
Das Fabrikgebäude mit Büros und Werkstatt ist auf einer schmalen Restparzelle parallel zur Engelberger Aa errichtet. Der fünfgeschossige, mit Flachdach versehene Bürobau schliesst die zweigeschossige Werkhalle nach O ab. Der Sichtbetonbau mit horizontalen Fensterbändern ist ein Bauzeug der internationalen Moderne, wie sie in den 1960er Jahren von fortschrittlichen Unternehmen weltweit erstellt wurden.

Bild oben: Ansicht von Nordosten  
 Bild unten: Ansicht von Süden

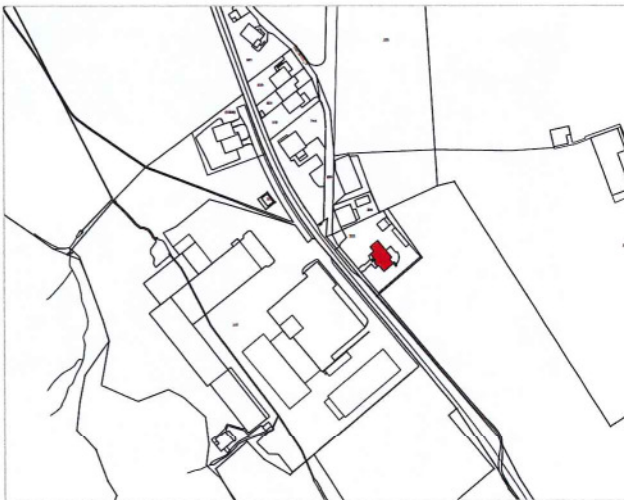
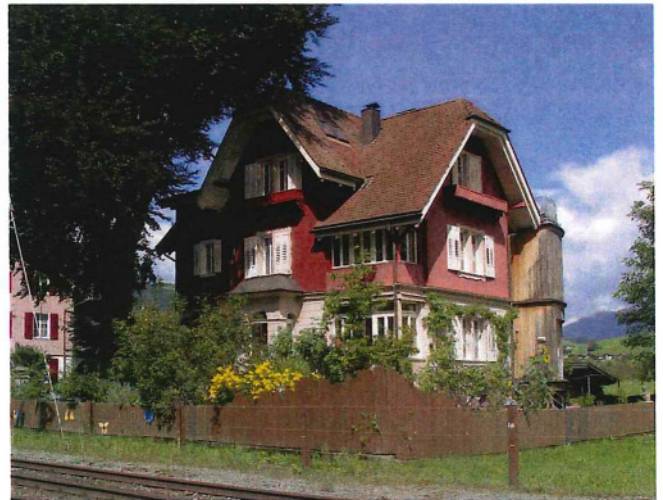
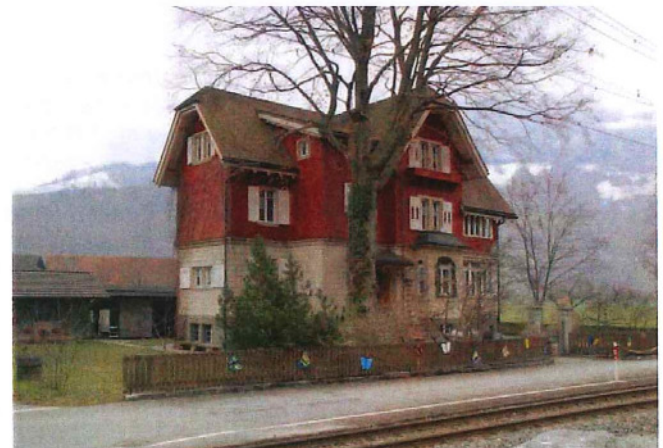
Mächtiges, 2-geschossiges Wohnhaus mit Quergiebel unter Krüppelwalmdächern. Dem gemauerten Keller folgen Aufbauten in Holz, wobei das Hochparterre mit einer Putzfassade den Eindruck eines Massivbaus vermittelt. Ab dem 2. Obergeschoss ist der Bau mit farbig gestrichenen Holzschindeln verrandet. Moderner Anbau mit naturbelassener Vertikalschalung an der Gebäude-O-Seite. Grosszügiger Garten umgibt das Wohnhaus und verleiht der Anlage einen herrschaftlichen Charakter.

Bild oben: Ansicht von Süden  
 Bild unten: Ansicht von Nordwesten

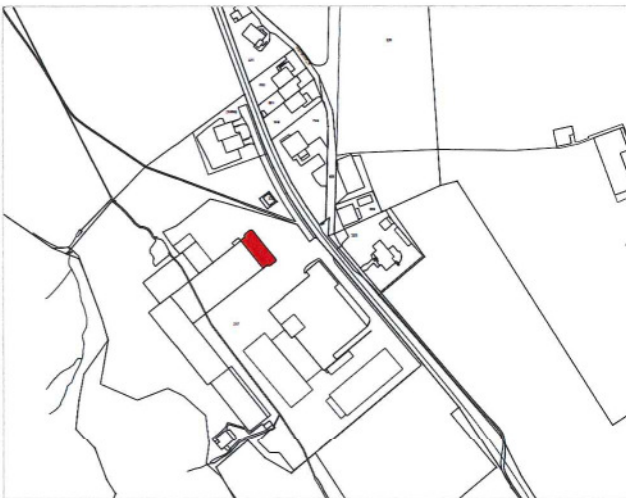
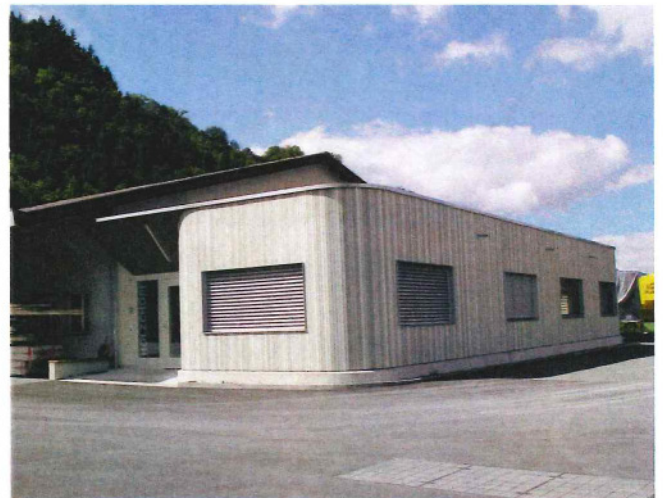
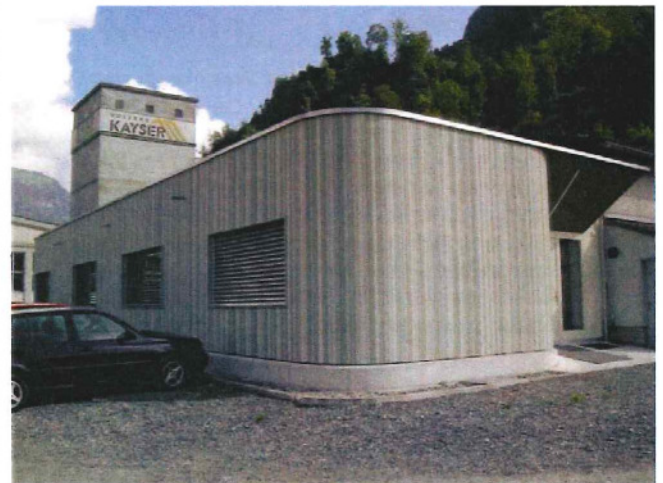
Erweiterung des Fabrikationsanlage mit einem eingeschossigen Holzbau. Besondere Merkmale dieses veredelten Zweckbaus ist die verschieden farbig bemalte Vertikalschalung, die auf die Farbigkeit der umgebenden Bauten Bezug nimmt (Farbkonzept Mireille Tscholitsch, Stans). Dem in Modulen aufgebauten Bau wird durch die gerundeten Ecken der industrielle Charakter genommen.

Bild oben: Ansicht von Südosten  
Bild unten: Ansicht von Norden

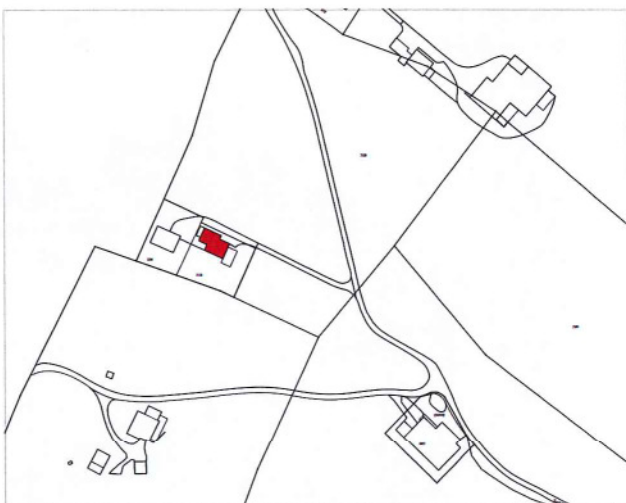
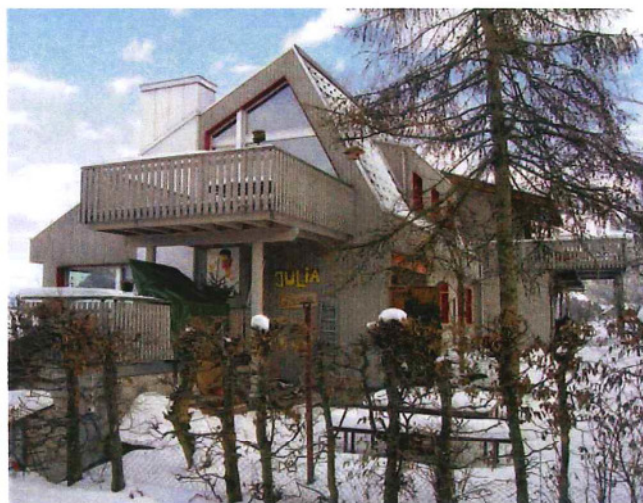
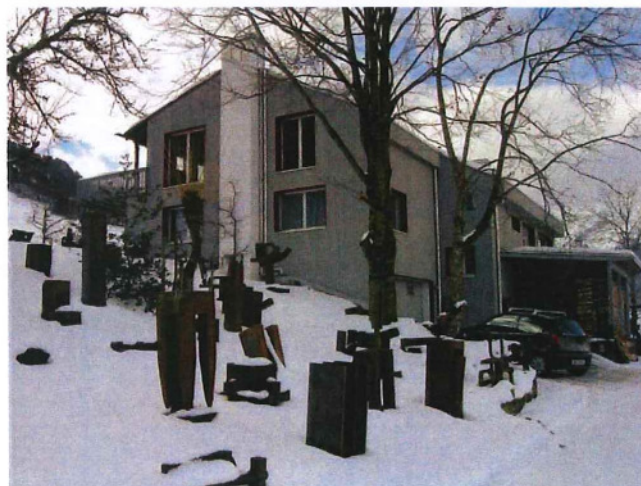
Das Wohn- und Atelierhaus gibt sich nach N geschlossen. Unter dem asymmetrischen Satteldach entwickeln sich zwei Wohneinheiten, leicht gegeneinander versetzt angeordnet. Der heute mit vertikaler Bretterschalung verkleidete Bau weist Merkmale einer der skandinavischen Moderne verpflichteten Bauweise aus. Die seitlich an der Stirnfassade platzierten Kaminzüge sind der einzige plastische Schmuck des sehr zurückhaltend gestalteten Gebäudes.

Bild oben: Ansicht von Westen  
 Bild unten: Ansicht von Osten

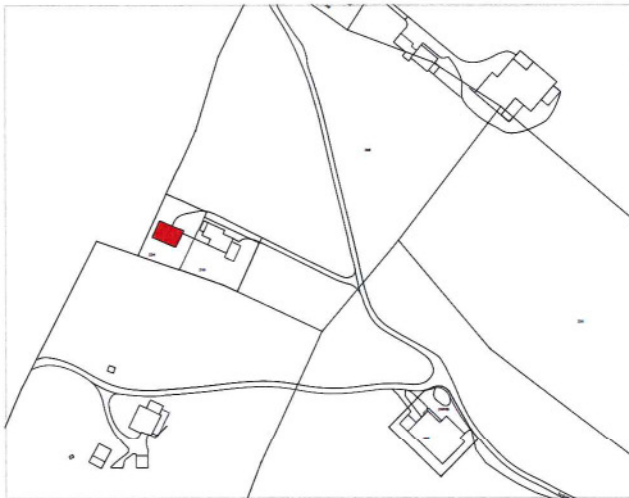
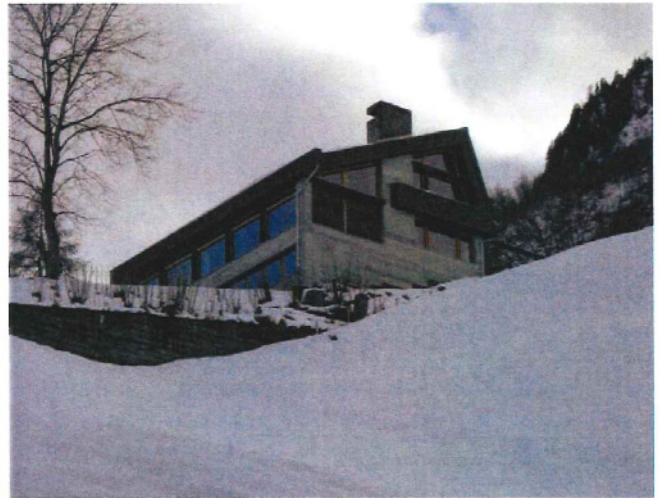
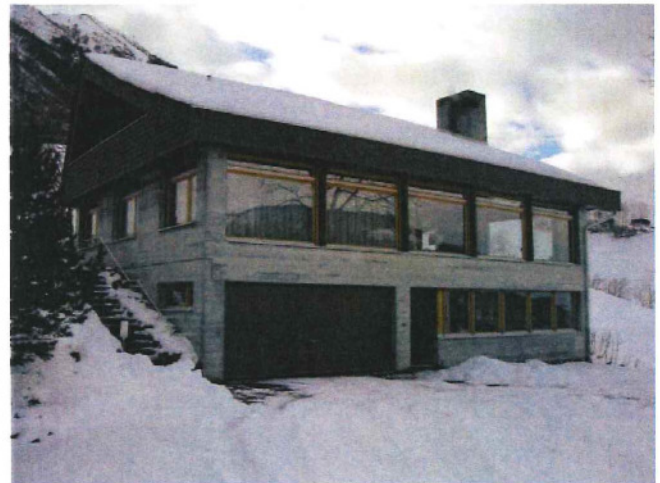
Das Wohnhaus mit Büro wurde vom Architekten für sich und seine Familie errichtet. Die Lage oberhalb Stans gibt ein die gesamte Hausbreite einnehmendes Panoramafenster Sicht bis zum Vierwaldstättersee frei. Unter einem Pultdach entwickelt sich, dem Gelände folgend, ein grosszügiger Wohn- und Essraum. Eine Galerie erschliesst die Zimmer. Der Sichtbetonbau mit dem voluminösen Eternitdach weist typische Gestaltungsmerkmale der Architektur der 1960er Jahre auf. Eigene Möbelentwürfe für die Sitzgruppe im Wohnzimmer. Im Bad erster Closomat in Nidwalden.

Bild oben: Ansicht von Nordwesten  
 Bild unten: Ansicht von Nordosten

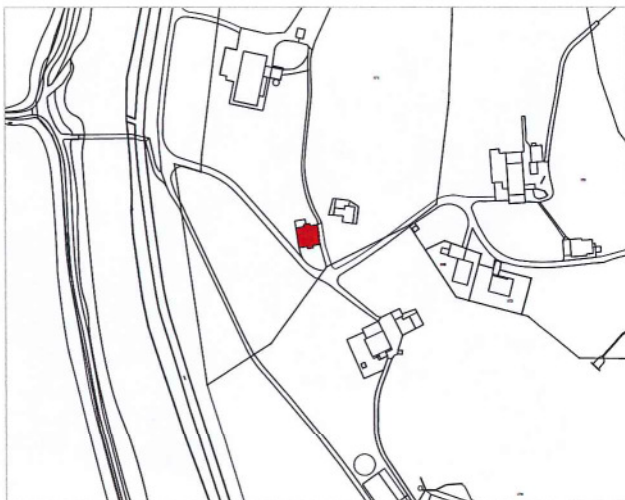
Bauernhaus unter Satteldach mit giebelseitigen Vordächern und Lunetten im Giebeldreieck. Der Bau ist holzverschindelt mit Ausnahme der exponierten S-Seite, die mit Blechschindeln verkleidet ist. 1880 tiefgreifend umgebaut (bis aufs 1. OG abgetragen und neu aufgebaut). Auch der Ausbau der traufseitigen Vorläuben und die Lukarnen stammen aus dieser Zeit.

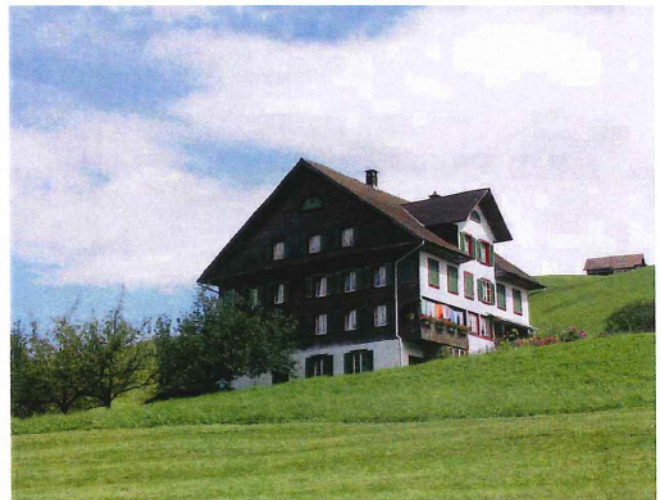
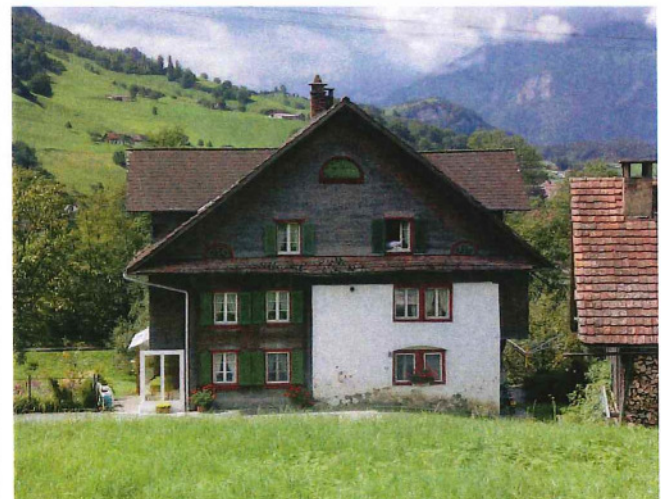
Bild oben: Ansicht von Südwesten  
 Bild unten: Ansicht von Osten

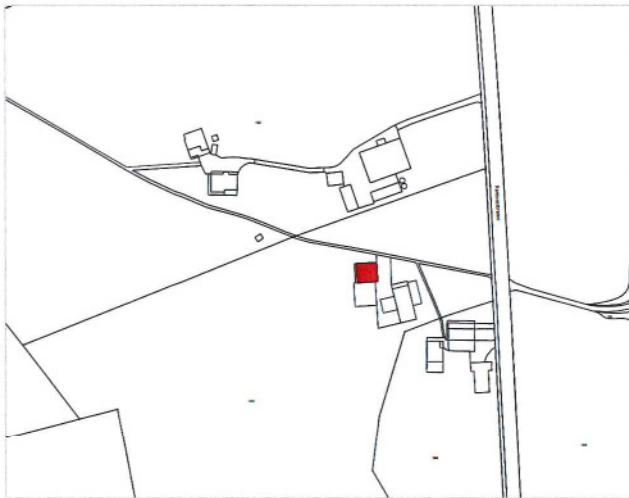
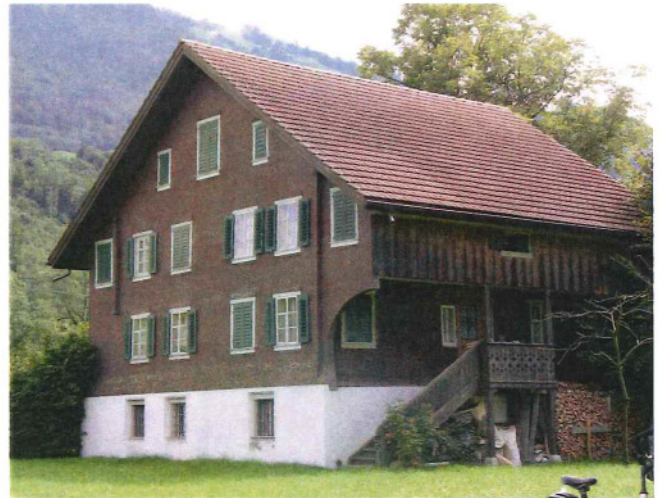
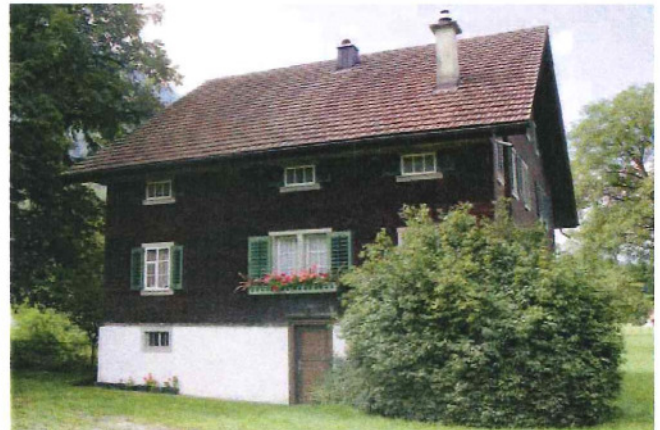
Schlichtes, vermutlich auf einen älteren Kernbau zurückgehendes Bauernhaus mit traditionellem Bauerngarten in landschaftlich unverbauter Lage. Alte und neue Generation von Fenstereinteilungen sind an der Hauptfasade ablesbar erhalten geblieben; der Dachstock wurde vermutlich erhöht und die Klebdächer entfernt.

Bild oben: Ansicht von Nordwesten  
 Bild unten: Ansicht von Nordosten

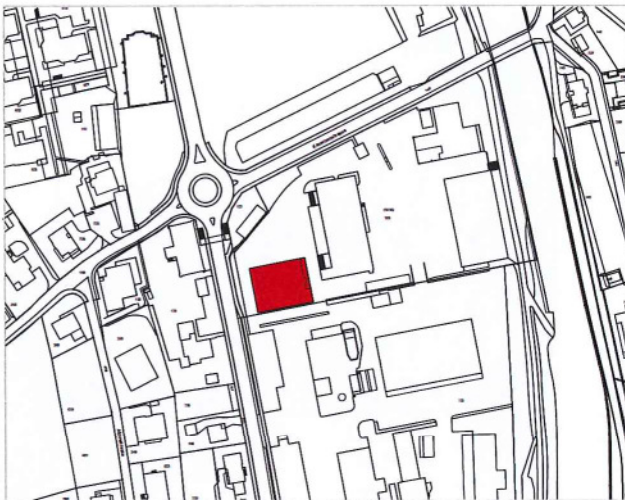
Der fünfgeschossige, flach gedeckte Neubau markiert die neue Mitte der Gesamtanlage. Platzierung an der Strasse als direktes Gegenüber der alten Kaserne. Moderne Fassadengestaltung mit Bandfester. Fassade als Glashaut mit den dunkel gehaltenen Lochungen der Fensterbänder betont. Im Gebäudeinnern zentraler, offener Lichthof mit umlaufenden Galerien; zur Erschliessung der Räume. Das Kunst am Bau Projekt (Bodenarbeit) vom Christian Kathriner ging aus einem Studienauftrag hervor.

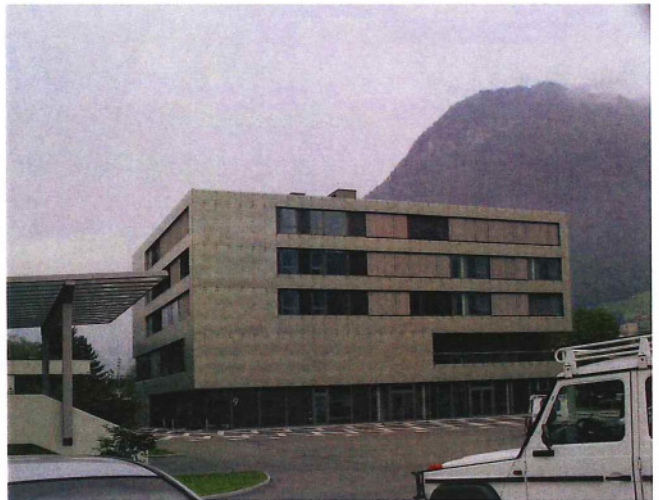
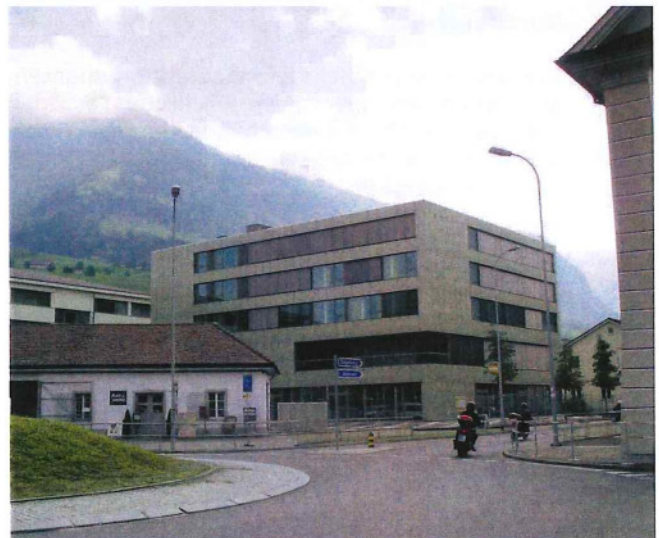
Bild oben: Ansicht von Norden  
Bild unten: Ansicht von Nordwesten

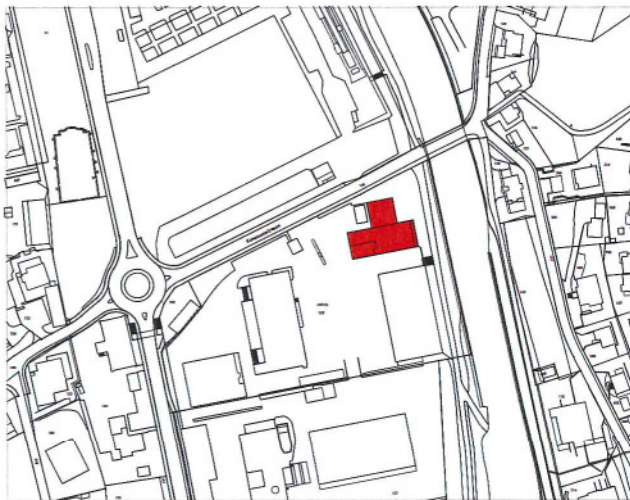
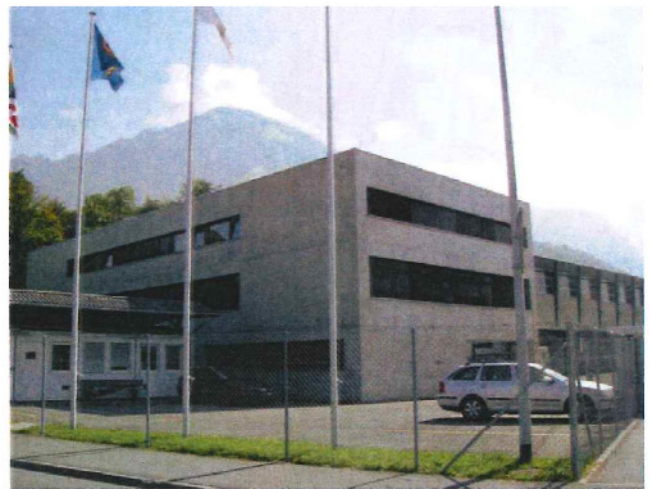
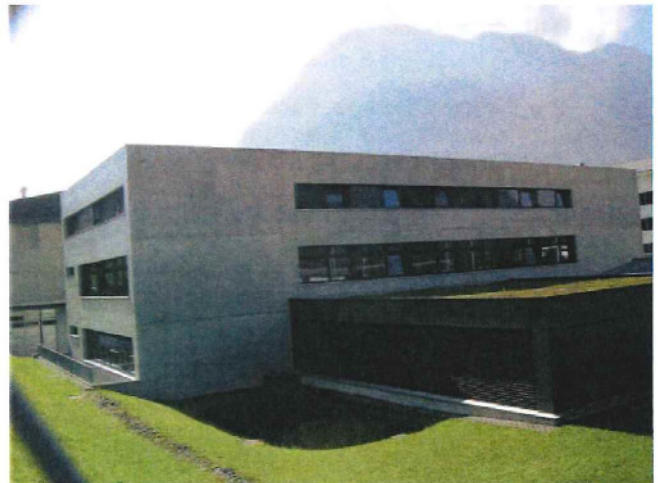
Dreigeschossiger Sichtbetonbau mit prägnanten, der klassischen Moderne verpflichteten Fassaden. Die aussen einfach erscheinende Volumetrie hat im Innern ein vielfältiges Raumprogramm mit Aula für Schulungszwecke.

Bild oben: Ansicht von Nordwesten  
Bild unten: Ansicht von Nordosten

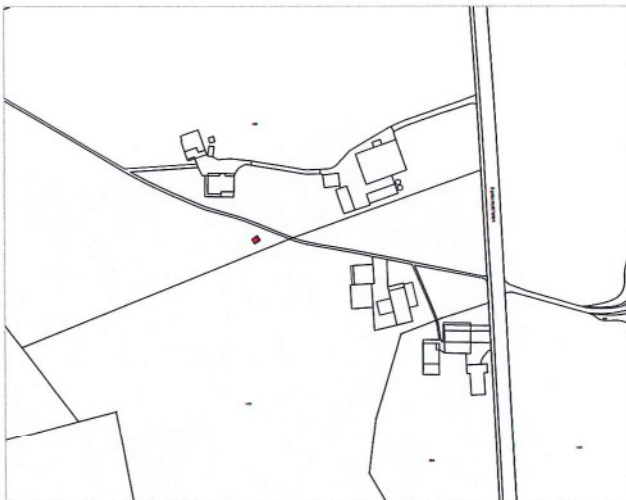
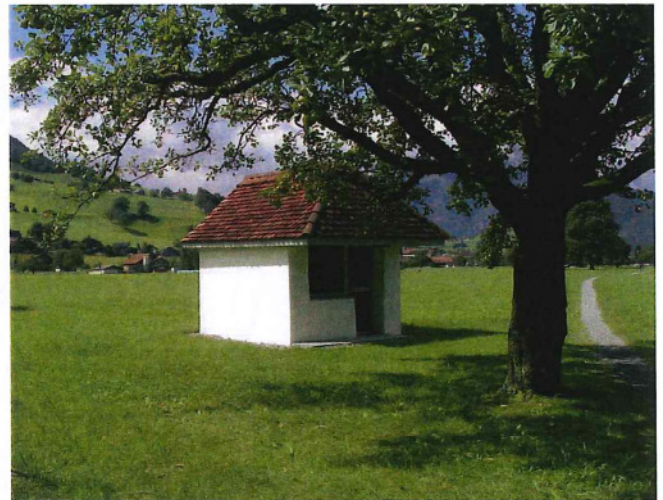
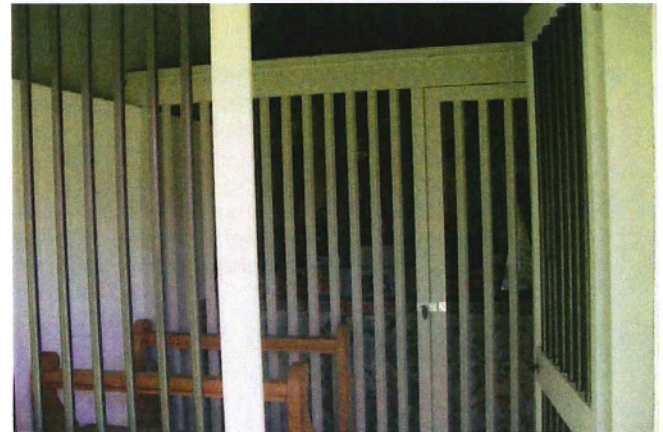
Der schlichte rechteckige Bau aus weiss verputzten Bruchsteinen ist dreiseitig geschlossen. Das gerade Satteldach endet im gedeckten Eingangsbereich als Walmdach. Die Öffnungen der Eingangstür und des benachbarten Fensters werden lediglich mit runden Holzgitterstäben geschlossen.

1975 Sanierung von Mauerwerk und Dach.

2005 renoviert (nach Projekt von 1987).

Bild oben: Ansicht von Osten

Bild unten: Ansicht von Innen

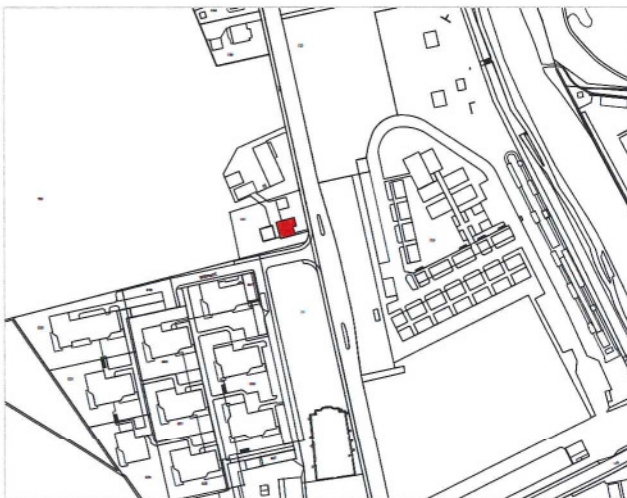
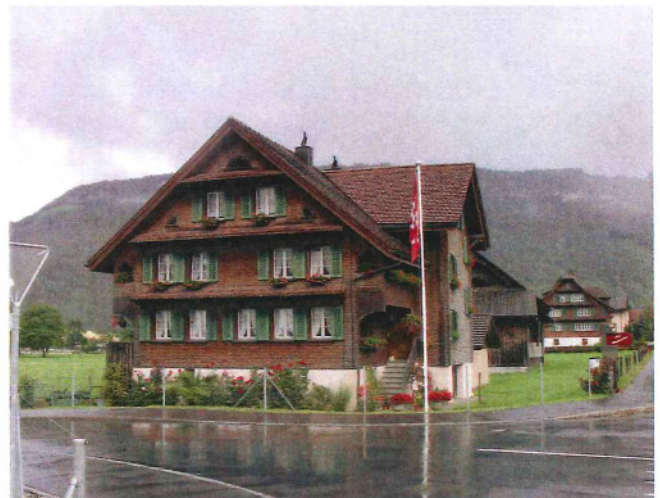
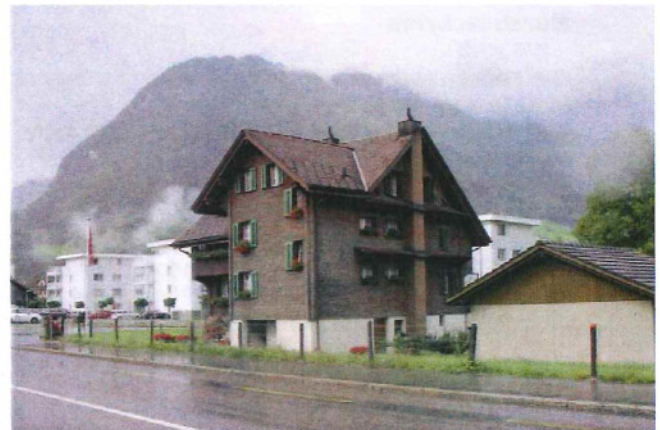
Bauernhaus auf massivem, hellem Sockel unter geradem Satteldach. Der Hauptbau ist Holzverschindelt, giebelseitige Klebdächer betonen die Geschossigkeit und Lunetten im Giebeldreieck zieren die Fassade. Traufseitig sind verzierte Lauben vorhanden, wobei die O-seitige Laube wegen einem ausgelagerten Treppenhaus unter Quergiebel verkürzt wurde. Treppenhausanbau 1942.

Bild oben: Ansicht von Südosten

Bild unten: Ansicht von Nordosten

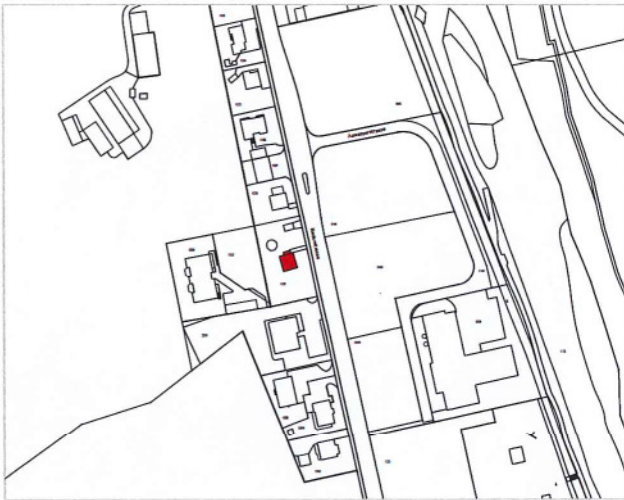
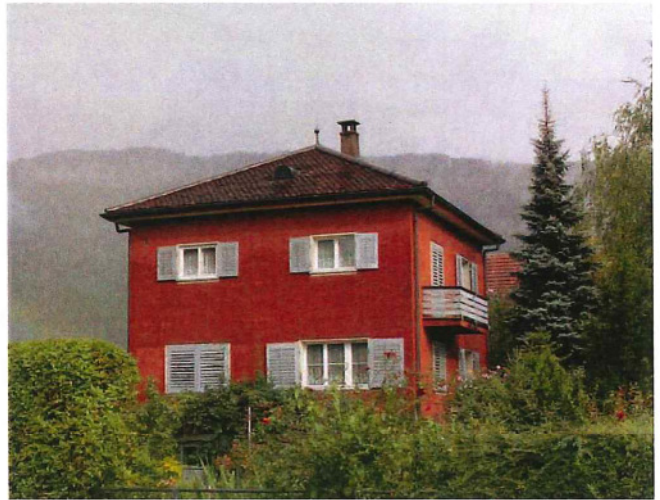
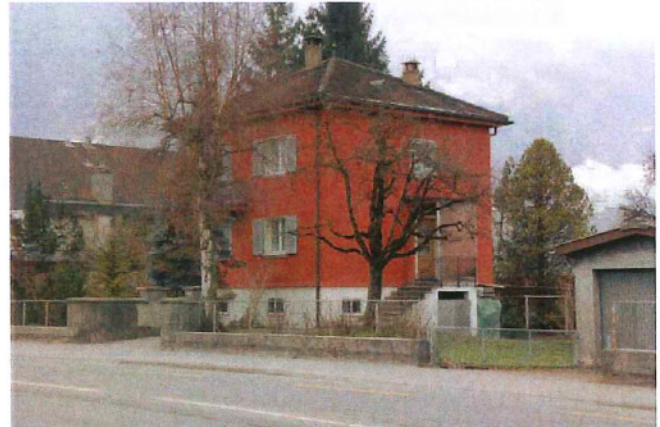
Einfaches, 2-geschossiges Haus auf quadratischem Grundriss mit flachem Pyramidendach. Regelmässig platzierte Fassadenöffnungen mit Schlagläden durchstossen den bemalten Holzschindelschirm. Die Fassadengestaltung ist einer sachlichen, der Moderne entlehnten Formensprache verpflichtet und steht im Kontrast zum traditionellen Ziegeldach.

Bild oben: Ansicht von Südosten  
 Bild unten: Ansicht von Nordosten

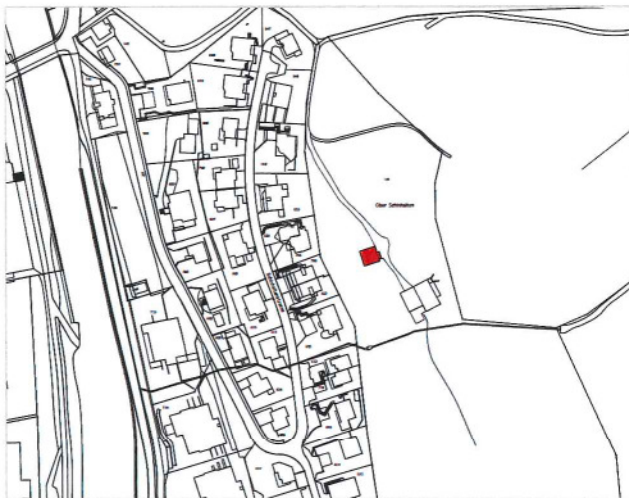
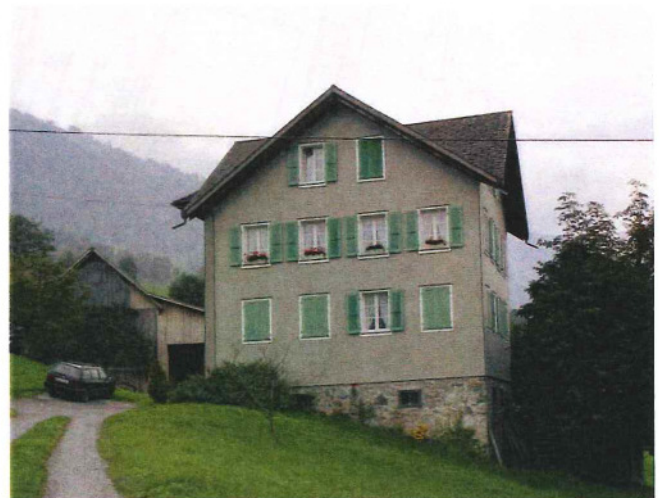
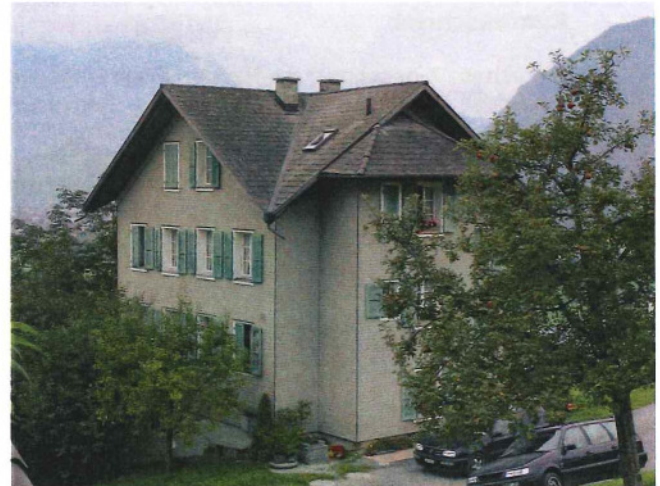
Bild oben: Ansicht von Norden  
Bild unten: Ansicht von Südosten

Zweigeschossiger Holzbau unter Kreuzgiebel. O-seitiger Anbau vermutlich jüngeren Datums. Das ehemals als verputzter Solitärbau erscheinende Haus ist heute Eternitverkleidet. 1985 Umbau im Innern. Datierung 1859 am Kachelofen vorhanden.

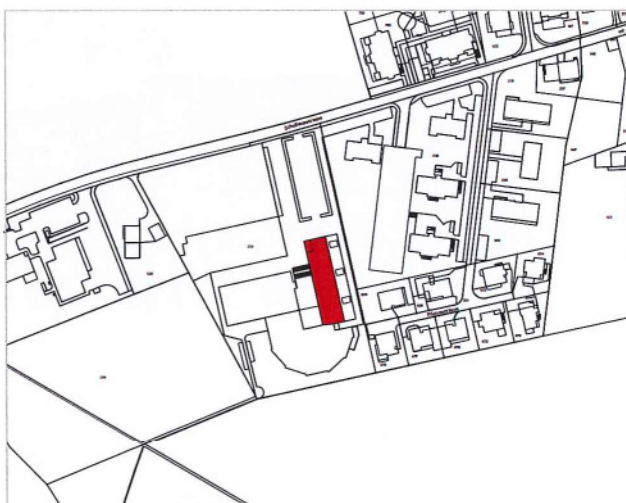
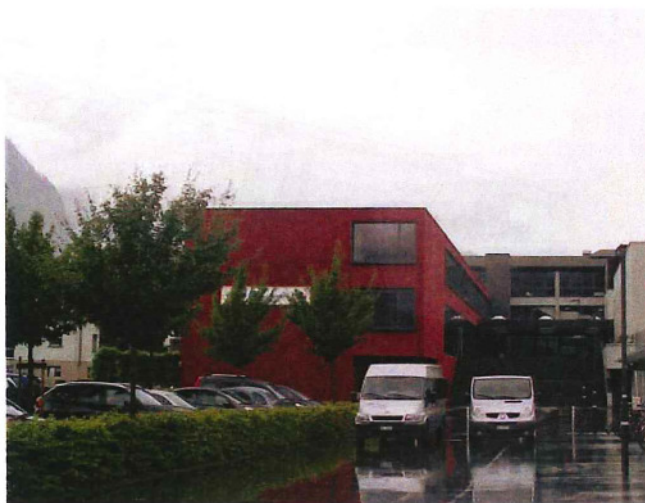
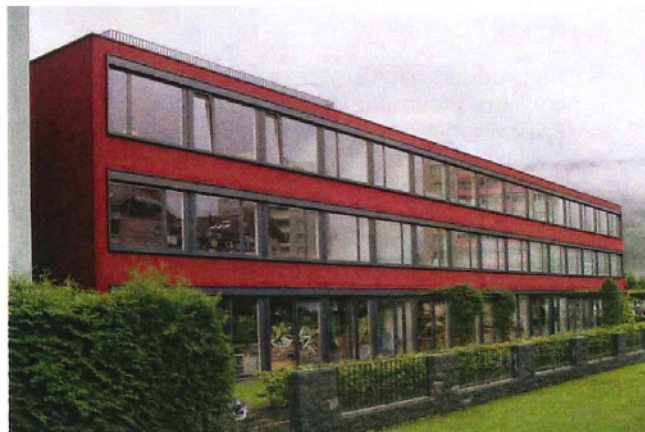
Bild oben: Ansicht von Norden  
 Bild unten: Ansicht von Südosten

Längsrechteckiger, dreigeschossiger Erweiterungsbau in kubischer Gestaltung. Die einbündige Anlage ist an der Fassadengestaltung ablesbar, indem die Längsseiten über Bandfenster verfügen. Als Anbau an die bestehende Schulanlage durch die prägnante Farbgebung in seiner Solitärwirkung unterstützt.

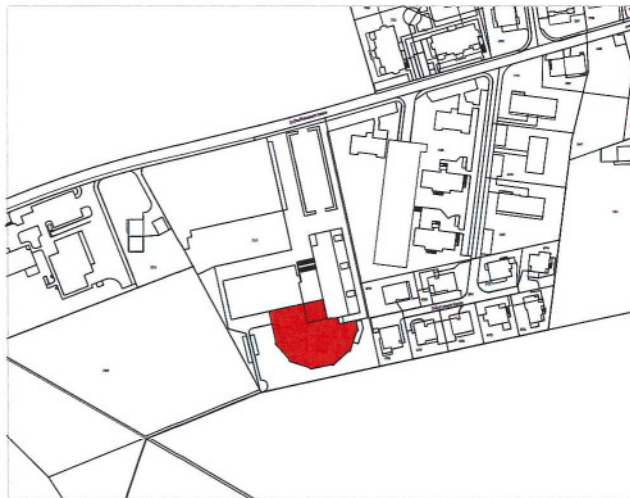
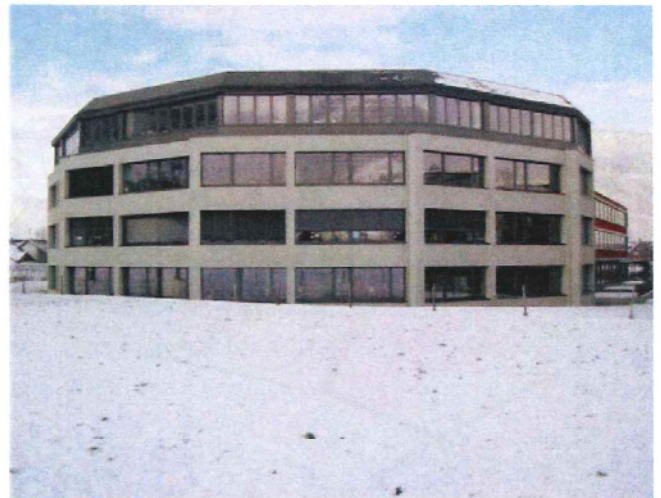
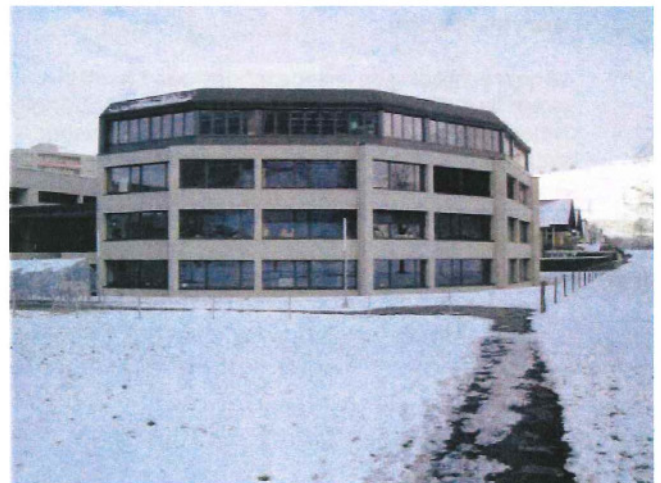
Bild oben: Ansicht von Südosten  
Bild unten: Ansicht von Westen

Halbrunder, mit Versätzen gegliederter Schulhausbau, in Anlehnung an das Sachsler Schulhaus von Ernst Studer. Die aussen angeordneten Schulzimmer öffnen sich zur Sonne und zur Landschaft; der Rücksprung in der Fassade wird im Innern erlebbar.  
Mit Anbau NO-seitig erweitert und aussen isoliert. Grenzt auf NW-Seite an Trakt mit Turnhalle und Hallenbad.
