# BAUINVENTAR GEMEINDE OBERDORF

Verzeichnis der geschützten und schutzwürdigen Gebäude und Baugruppen

## EINZELOBJEKT-INVENTAR

Ebikon, den 17. April 2012  
Gerold Kunz, Architekt ETH SIA  
Ass. Jacqueline Hofer, dipl. Arch. ETH

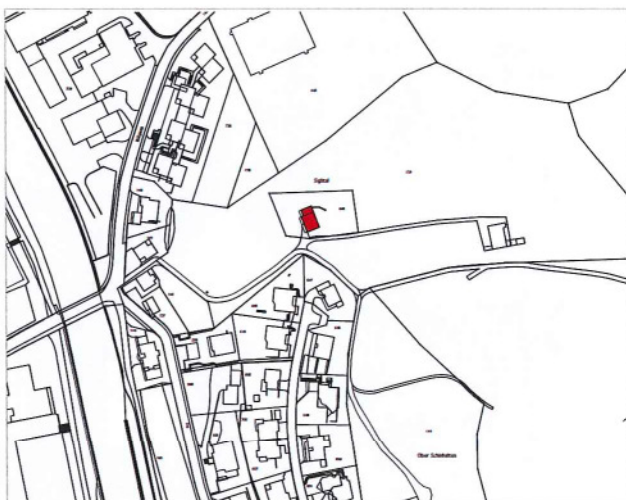
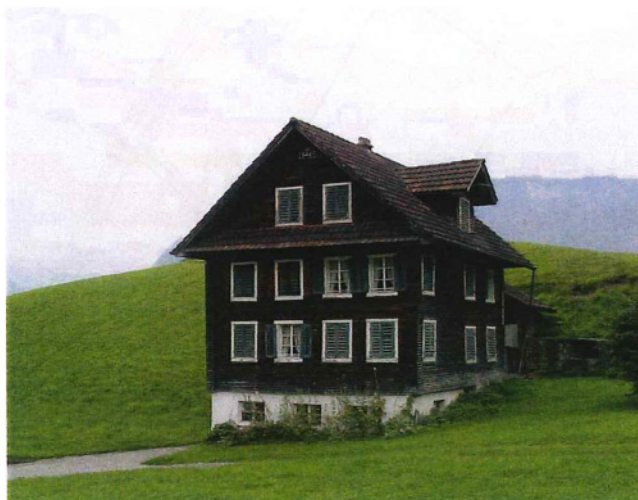
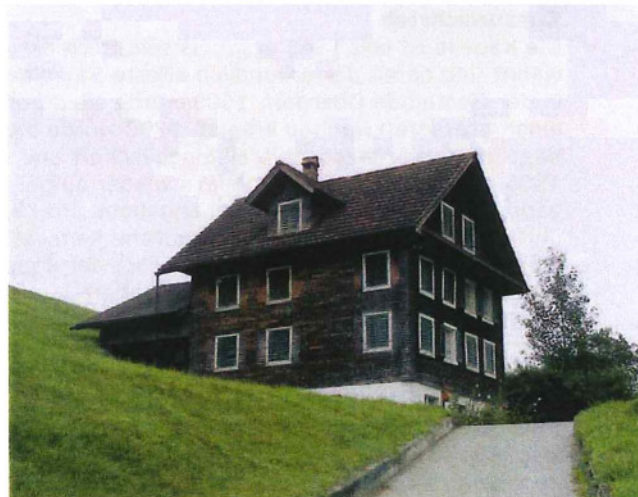
Bild oben: Ansicht von Südosten  
 Bild unten: Ansicht von Südwesten

Zweigeschossiger Holzbau mit Satteldach mit Ziegeleindeckung. Giebel mit Klebdach vom Hauptbaukörper optisch abgetrennt. Regelmässige Befensterung an der Gebäude S-Seite. N-seitig angebaut. Datiert 1827 mit Einschrift am Ofenbein.

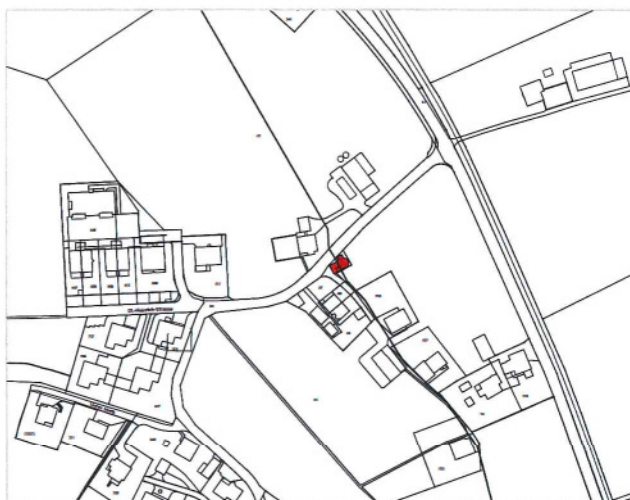
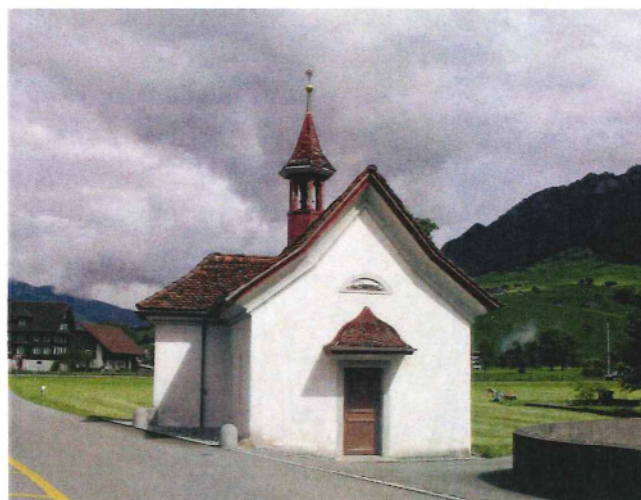
Bild oben: Ansicht von Südwesten  
 Bild unten: Ansicht von Nordosten

Die Kapelle ist seit 1541 erstmals schriftlich erwähnt und damit der urkundlich älteste Sakralbau in der Gemeinde Oberdorf. 1608 wurde sie durch einen grösseren Neubau ersetzt. 1798 wurde die Kapelle beim Franzoseneinfall eingäschert und 1806 auf den alten Grundmauern wieder aufgebaut. 1837 wurde die Sakristei angebaut. Im 19. und 20. Jh. wurden wiederholt bauliche Renovationsarbeiten ausgeführt. Die Geschichte der Kapelle ist im St. Heinrich Vogtbuch dokumentiert. Rechteckiger Bau mit polygonalem Chorabschluss und W-seitigem Sakristeianbau unter geknicktem Satteldach mit Dachreiter. Ein kleines, geschwungenes Vordach mit darüberliegender Lunette bezeichnet den Eingang. Traufseitige Rundbogenfenster gliedern die in weiss gehaltene Fassade. Renovationen 1837 und 1956/57. Wegen der Höherlegung der Strasse und dem unter der Kapelle durchführenden Bach in seiner Substanz heute stark gefährdet.

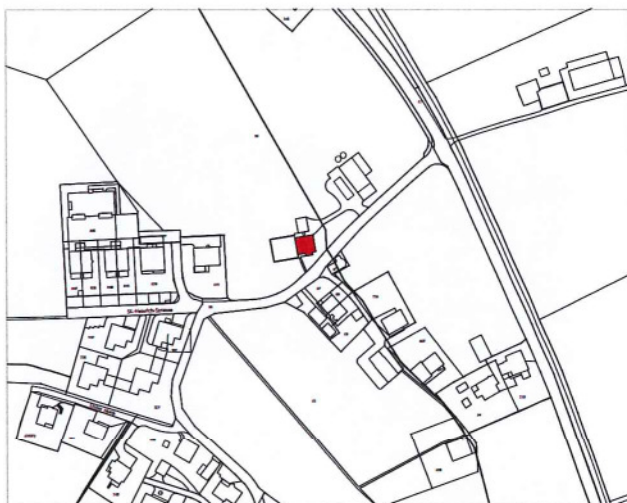
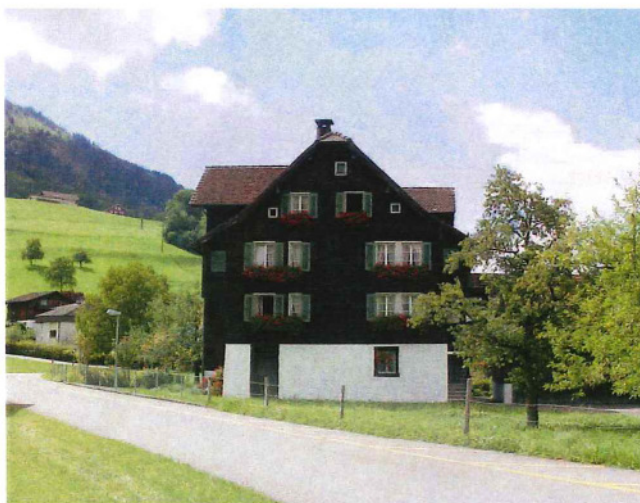
Bild oben: Ansicht von Osten  
 Bild unten: Ansicht von Südwesten

Im St. Heinrich hat Oberdorf seinen Ursprung.  
 Im 16. Jh. Haus des Landamanns Heinrich von Uri.  
 Der traufständige Blockbau steht in direkter Nachbarschaft zur Kapelle St. Heinrich.  
 Das Bauernhaus auf hellem, massivem Sockel unter geknicktem Krüppelwalmdach mit Quergiebel und Lukarne ist im Hauptbau holzverschindelt. Die seitlichen Lauben sind erkennbar. W-seitig unterstreichen Klebdächer die Geschossigkeit.  
 1878 umgebaut.  
 Grosszügiger Bauernhausgarten auf der Gebäude-W-Seite.

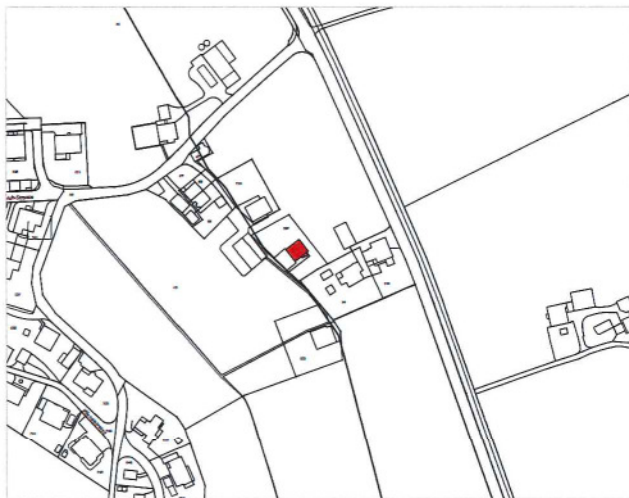
Bild oben: Ansicht von Osten  
 Bild unten: Ansicht von Südwesten

Bauernhaus auf weiss getünchtem, massivem Sockel unter geknicktem Krüppelwalmdach mit S-seitiger Sattelgaube. Der Hauptbau ist holzver-schindelt. Giebelseitig sind die Blockvorstösse und Konsolen sichtbar; Klebdächer zeigen die Geschos-sigkeit. Traufseitig sind die Lauben mit vertikalen Holzbrettern verkleidet. Die O-seitigen Fenster haben massive Holzläden, die Fensterrahmen sind alle mit Holzrahmen verziert, die Brüstungen im Erdgeschoss sind mit vertikalen Holzbrettern und verzierten Holzrahmen versehen.

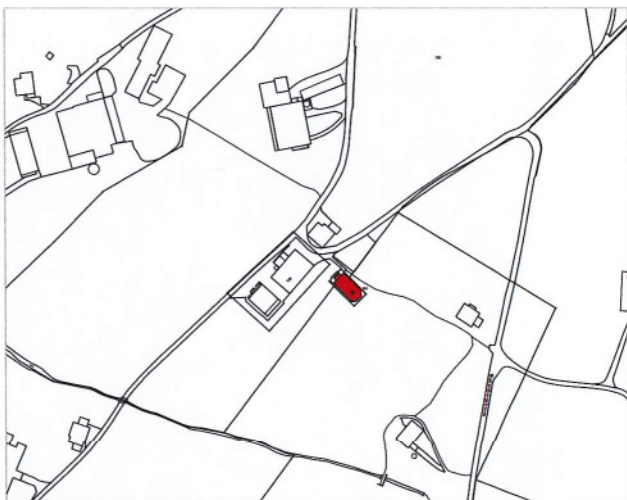
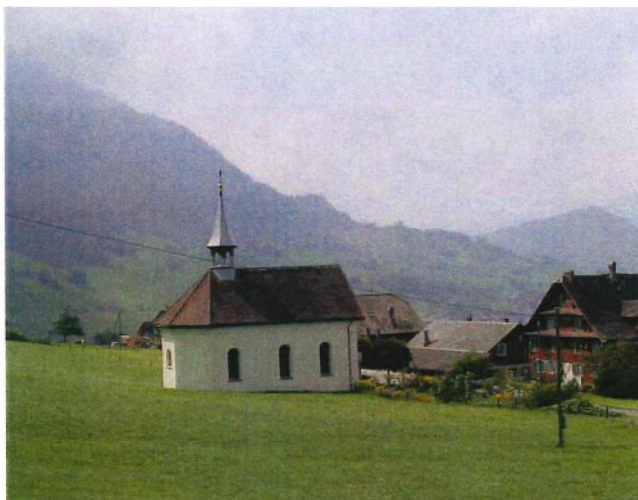
Rechteckiger Bau mit polygonalem Chorabschluss unter Satteldach mit Dachreiter mit zwei Glocken. Die Fassaden sind hellgelb gefasst, die Eckpilaster und der Fries in Weiss gehalten. Je drei farbige Rundbogenfenster gliedern die Seitenfassaden, ein Okulus thront im Frontgiebel über einem vergoldeten Kreuzifix. Das Vorzeichen ruht auf zwei Holzsäulen, die Untersicht zeigt ein Kreuzgewölbe. Der Innenraum wurde 1892 vollständig ausgemalt durch Josef Traub, Rorschach. 1889 Neubau anstelle einer kleinen Vorgänger-Kapelle. 1956 Aussenrenovation. 1988 Restauration durch Arch. Ludwig Kayser, Stans.

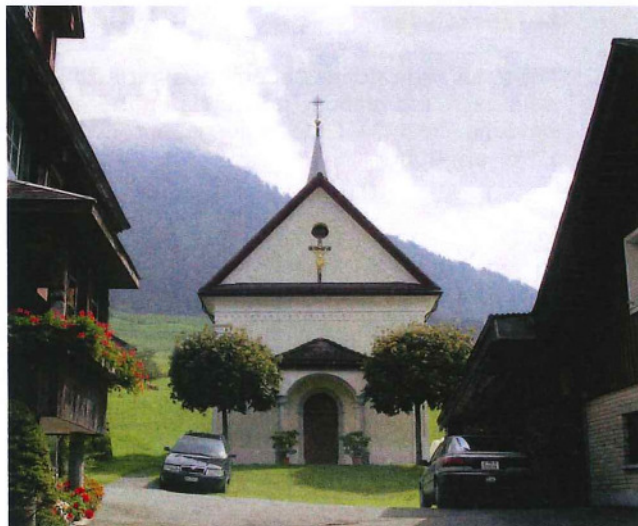
Bild oben: Ansicht von Nordosten  
 Bild unten: Ansicht von Nordwesten

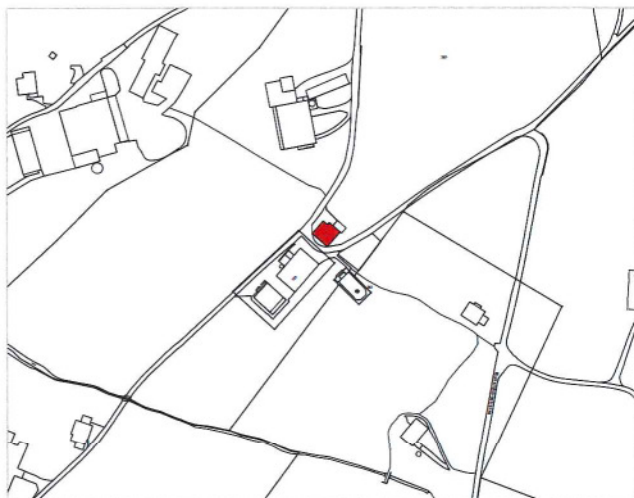
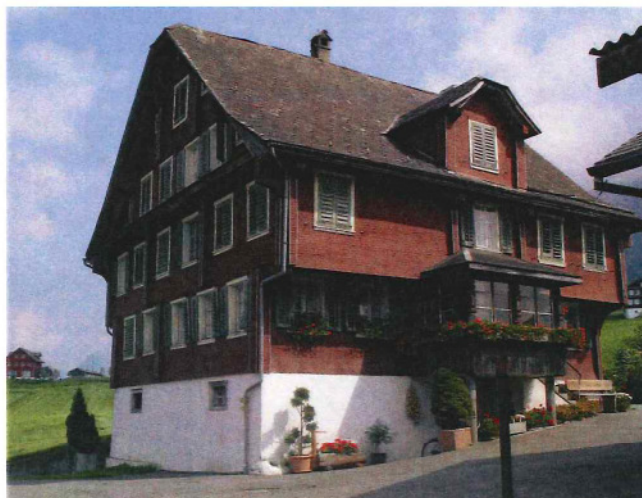
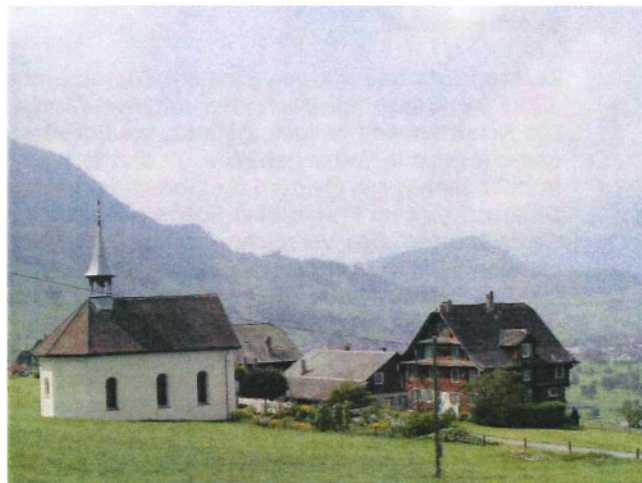
Bild oben: Ansicht von Südwesten

Typisches Nidwaldner Bauernhaus mit Krüppelwalm- und Klebdach. Blockbau mit Eternitverkleidung. Seitliche Lauben ausgebaut. Datiert mit 1776 am Buffet.

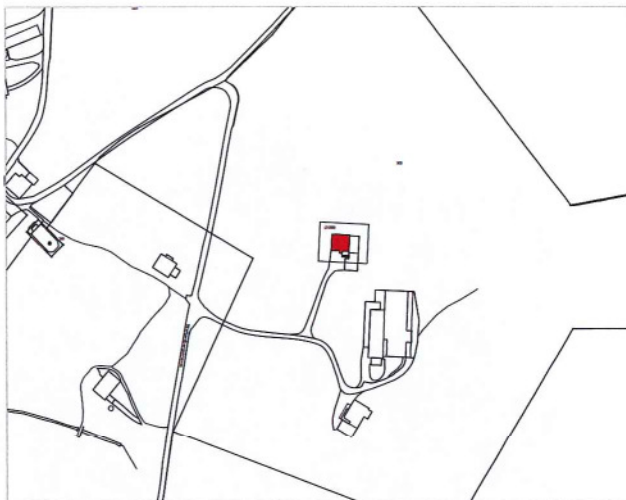
Bauernhaus auf hohem weissem Sockel mit grauen Quadern ausgestalteten Eckpilaster unter flach geneigtem Satteldach. Der zweigeschossige Hauptbau ist Holzverschindelt, die Westfassade weist Klebdächer auf. Das Obergeschoss tritt seitlich hervor. Im Sockel Einbau einer Garage jüngerer Datums.

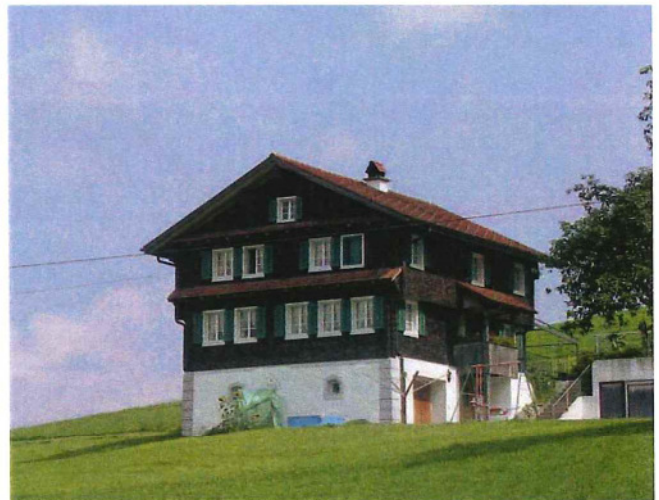
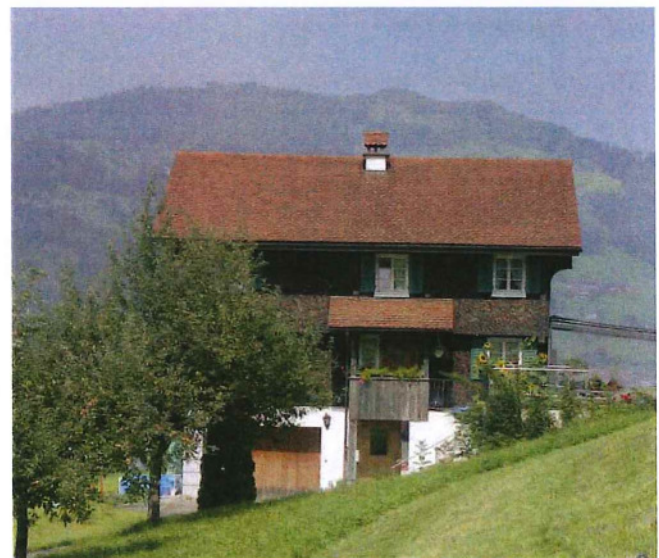
Bild oben: Ansicht von Südwesten  
 Bild unten: Ansicht von Süden

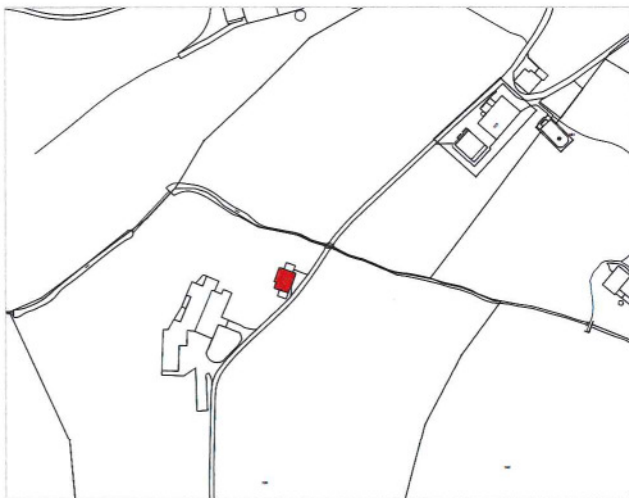
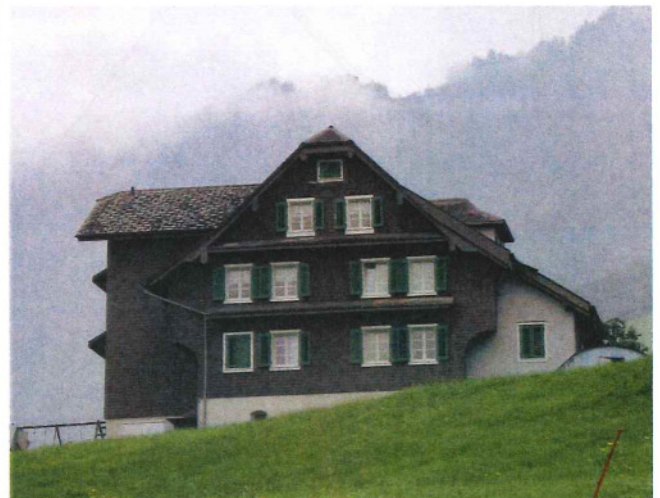
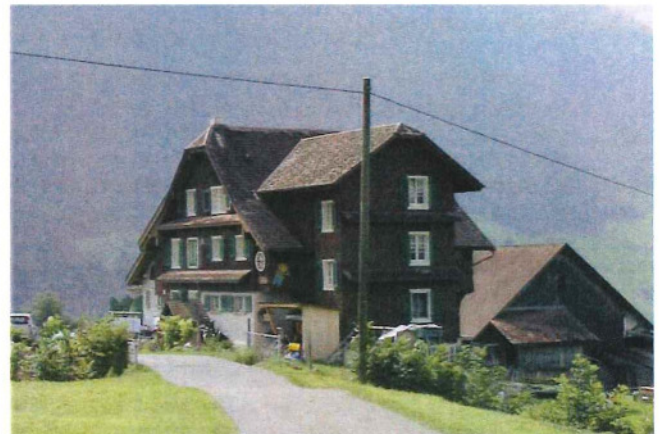
Bild oben: Ansicht von Westen  
 Bild unten: Ansicht von Nordosten

Das Haus wurde während des Umbaus 1985 untersucht (Dendrochronologischer Untersuchung) und das Baujahr mit 1799 datiert. N-seitig wurde ein mächtiges Stiegenhaus, S-seitig ein eingeschossiger Anbau erstellt, was den Eindruck des ursprünglichen Gebäudes stark verändert. Die Fensterumrahmungen und die Bleifenster wurden beim Umbau 1985 entfernt. Im Innern wurde das Gebäude modernisiert.

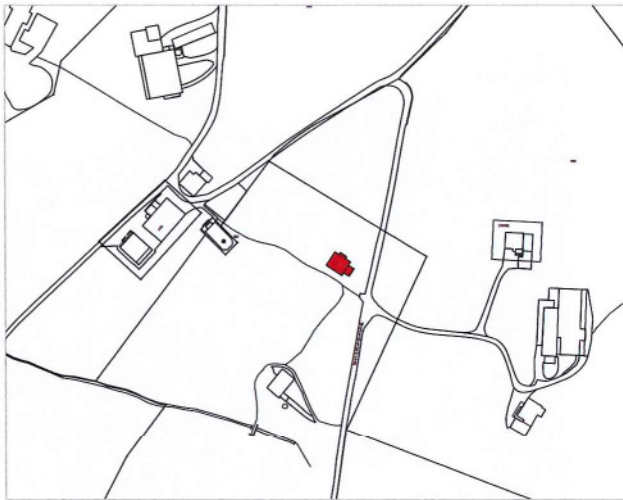
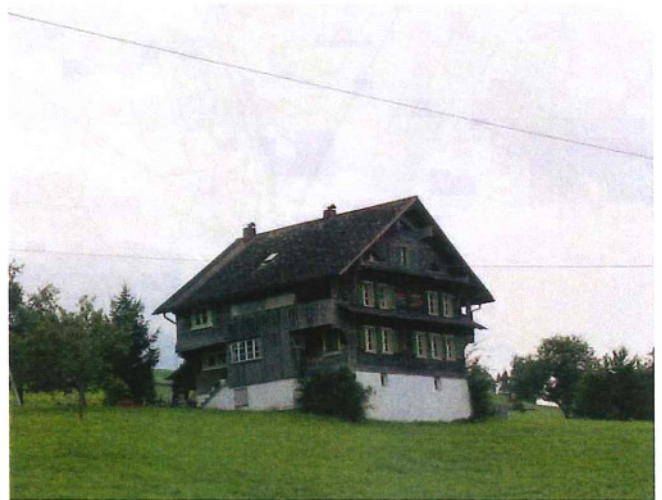
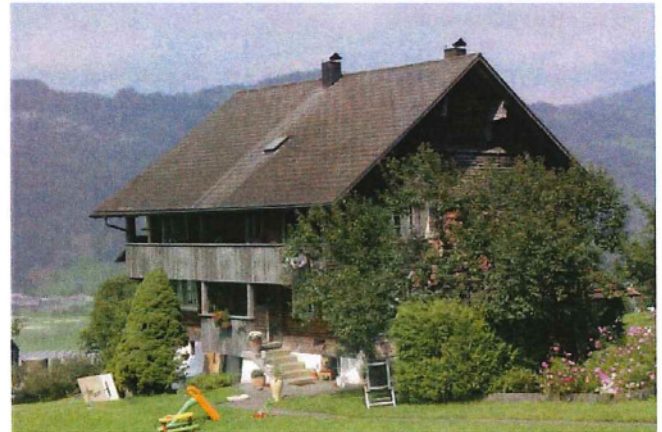
Bild oben: Ansicht von Nordwesten  
Bild unten: Ansicht von Südosten

Einfaches Bauvolumen unter Satteldach. S-seitig mit Klebdächern, traufseitig mit Veranda versehen. Es wird überliefert, dass das Haus bis 1960 bleiverglaste Fenster und Ziehläden gehabt habe. 1960 und 1985 renoviert.

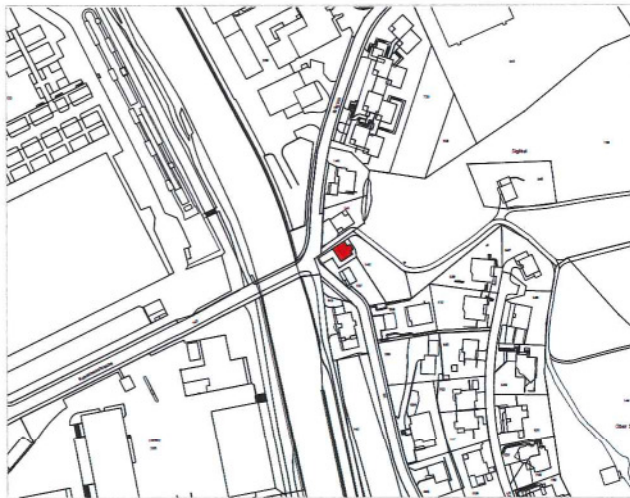
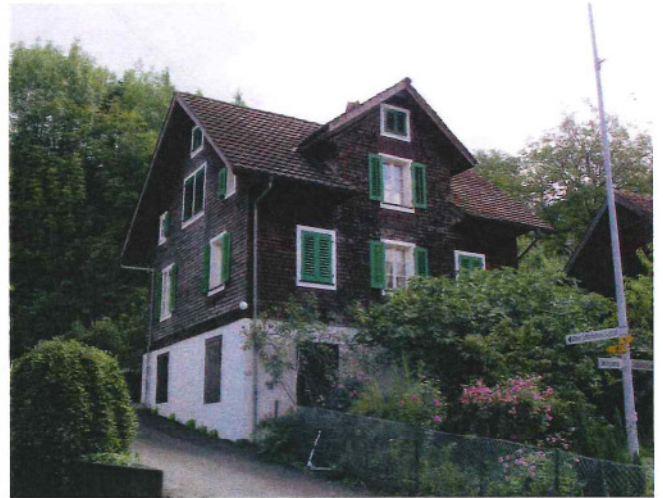
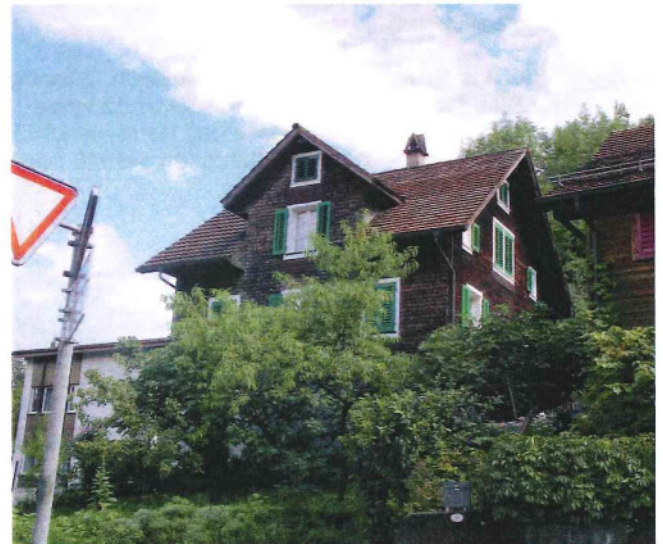
Typisches, dem Bauen des 19. Jh verpflichtetes Wohnhaus auf quadratischem Grundriss und regelmässiger Fenstereinteilung. Eingeschossiger, mit Holz verschindelter Holzbau auf massivem Sockel stehend. Ein mittig platzierter Quergiebel betont die Ausrichtung des Gebäudes. Datierung 1890 an Ofenkachel.

Bild oben: Ansicht von Westen  
Bild unten: Ansicht von Südwesten

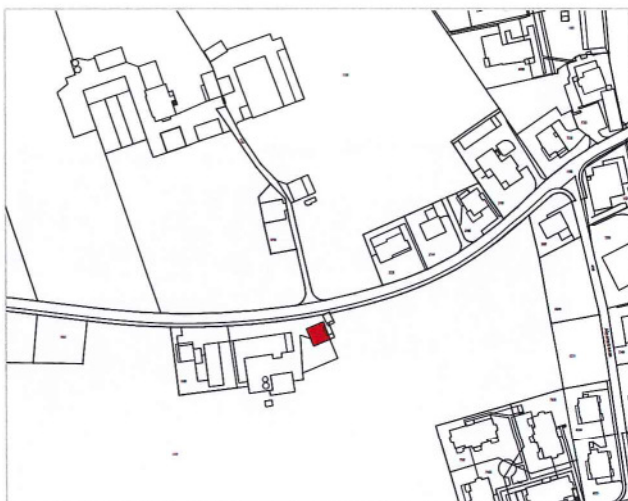
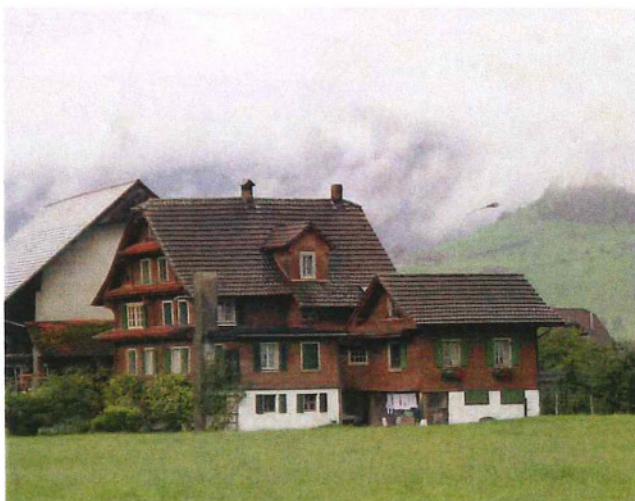
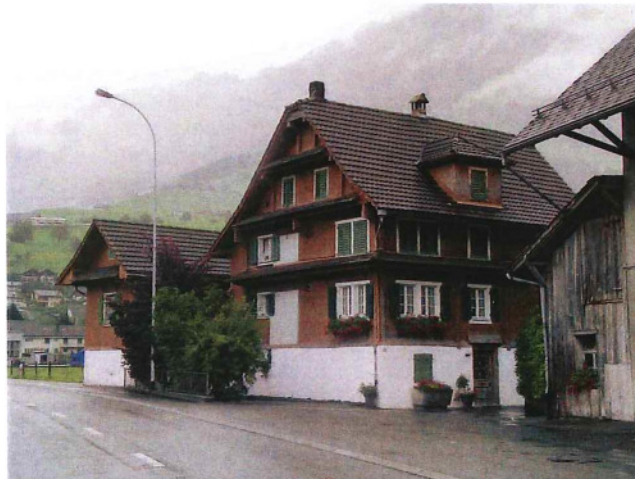
Bild oben: Ansicht von Südosten  
Bild unten: Ansicht von Nordwesten

Typisches Nidwaldner Bauernhaus, einseitig mit Kleinbau zusammengebaut. Heutige Nutzung als Käserei und Viehhandlung. Stirnfassaden mit Klebdächern und Walm; Holzbau auf hellem Sockel als bautypische Merkmale charakteristisch vorhanden.

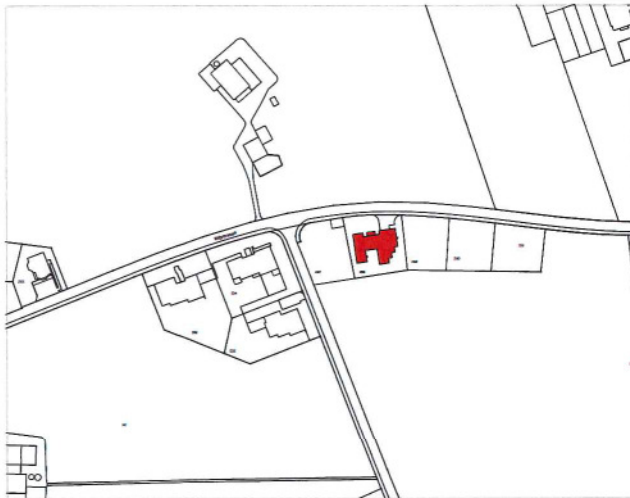
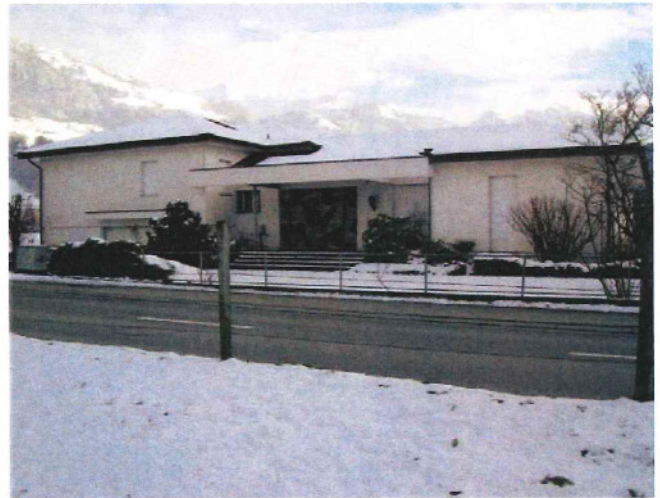
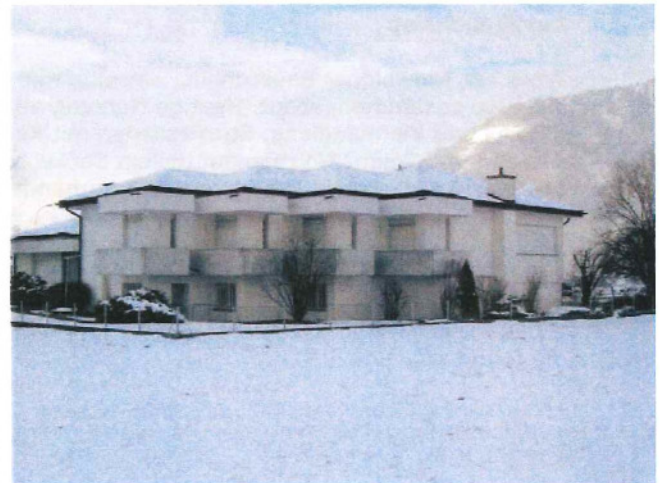
Bild oben: Ansicht von Norden  
Bild unten: Ansicht von Südosten

Der eingeschossige, weiss verputzte Villenbau öffnet sich zur Landschaft. Skulpturale Ausgestaltung des Zimmertrakts mit abgetreppter Fassade. Markante Öffnungen im Wohnzimmerbereich. Einfache Umgebungsgestaltung. 1980 Walmdachaufbau.

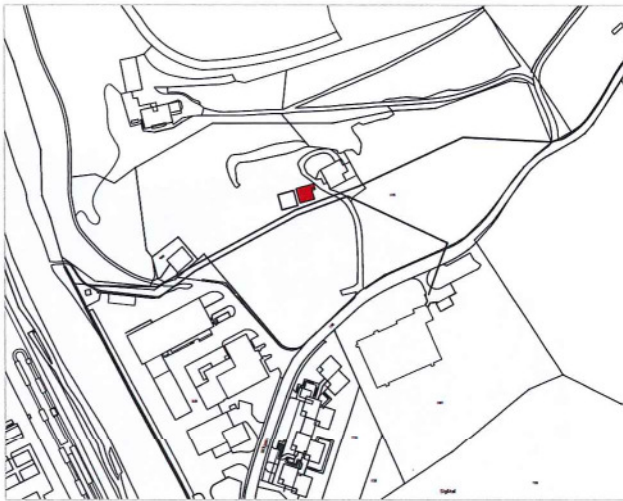
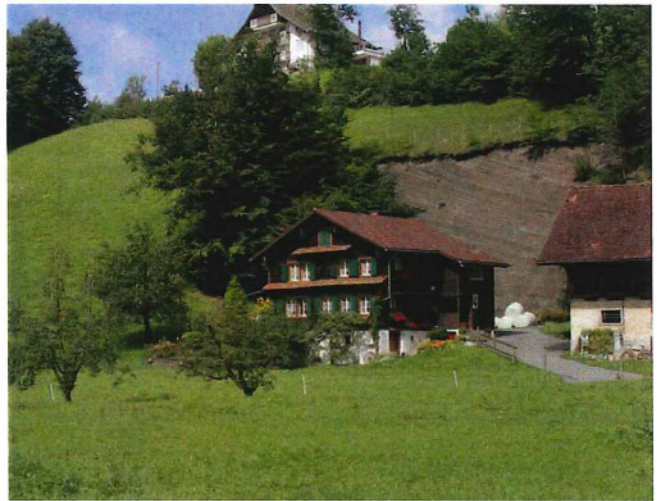
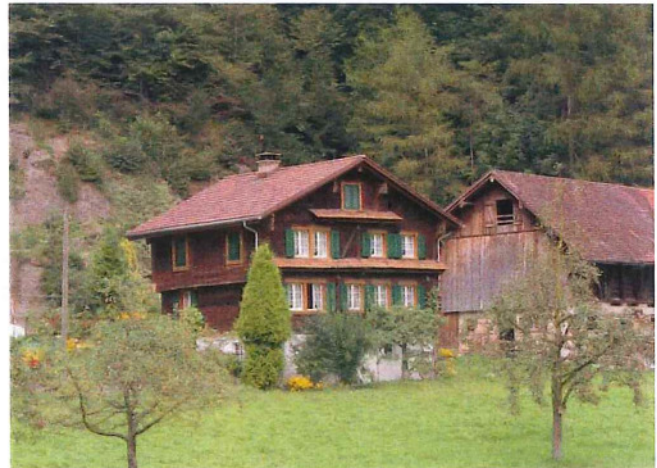
Bild oben: Ansicht von Südosten  
 Bild unten: Ansicht von Südwesten

Die sanitären Anlagen wurden ausgebaut, im Innern leicht modernisiert. Die hintere Giebelseite (Riegelkonstruktion) wurde mit Brettern überdeckt. Verzierungen mit Rösslimotiven an den verschiedenen Konsolen.  
 Datiert 1829 am Kachelofen. ev. in Zusammenhang mit Kiesabbau erstellt.

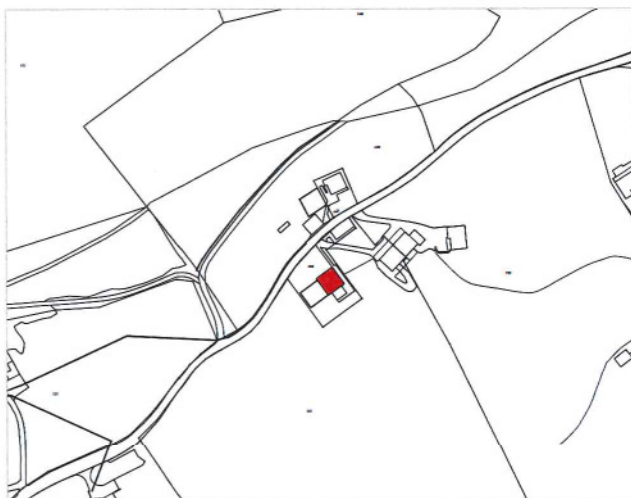
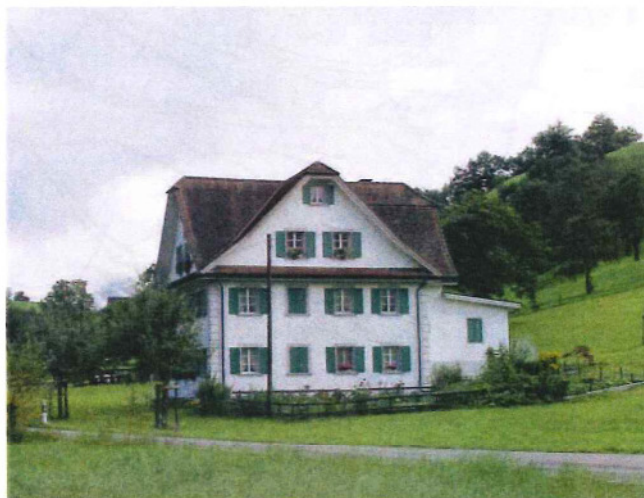
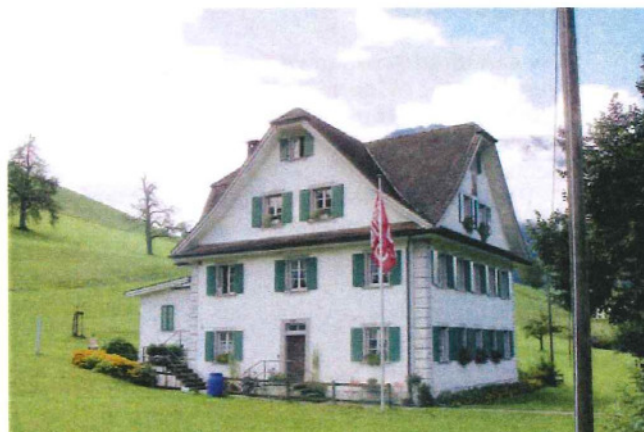
Das zweigeschossige, herrschaftliche Bauernhaus auf quadratischem Grundriss unter Kreuzgiebel ruht auf einem von Aussen nicht sichtbaren Kreuztonnengewölbekeller; das Wohngeschoss ist gemauert, darüber erhebt sich ein Fachwerkbau. Seine Fassaden sind weiss und mit grauen Quadern ausgestalteten Eckpilastern verziert, ein Vordach zieht sich um den ganzen Bau. Die Fenster sind achsial angeordnet. Ein Bruderklausenbild im Giebeldreieck zierte die strassenseitige Fassade. Um 1900 eingeschossiger Anbau unter Pultdach an der hinteren Giebelseite. Eingefriedeter Bauernhausgarten auf der Gebäude-W-Seite.  
 1990 Renovation.

Bild oben: Ansicht von Westen  
 Bild unten: Ansicht von Nordosten

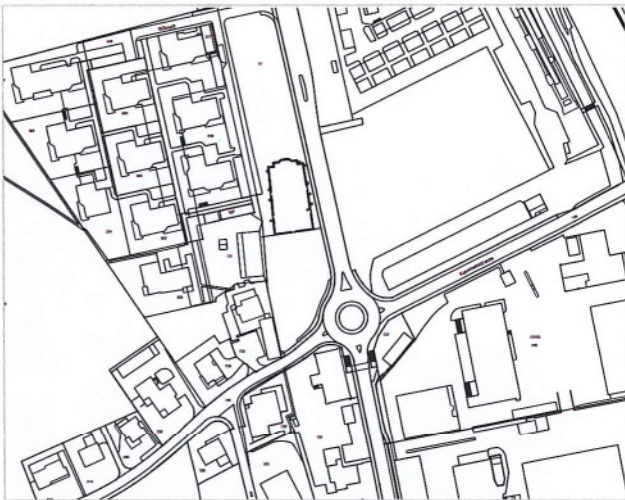
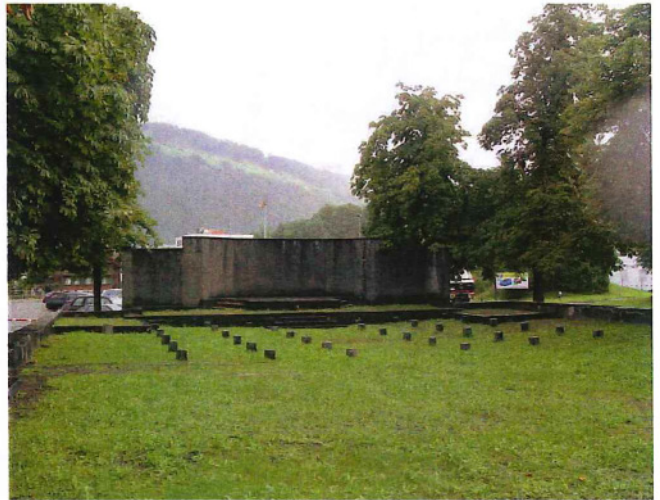
Der rechteckige Landsgemeindering, N-lich der alten Kaserne gelegen, ist von einer stellenweise 1m hohen Natursteinmauer umschlossen, die nur an drei Stellen durchbrochen ist (für den Einlass der Landleute). Als Sitzgelegenheiten wurden jeweils Bretter auf die vorhandenen Steinquader gelegt. 1398 erste urkundliche Erwähnung über das stattfinden der Landsgemeinde im Ring bei Wil, der ursprünglich mit Lindenbäumen gesäumt war. 1705 wurde eine Mauer erstellt. 1770 wurde der Ring renoviert.

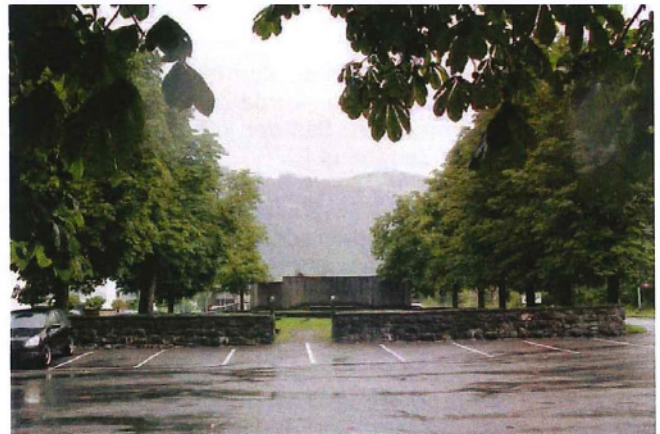
Bild oben: Ansicht von Süden  
 Bild unten: Ansicht von Süden

1798, nach dem Franzoseneinfall, wurde der Ring samt Linden als Symbol der alten Ordnung zerstört und nach Einzug der Kantonsouveränität wiederhergestellt. 1804 wurden anstelle der Linden Kastanien gesetzt. 1892 wurde W-seitig das „Herdplättli“ durch eine Terrasse ersetzt. Im 20. Jh. wurde der Ring vergrössert.

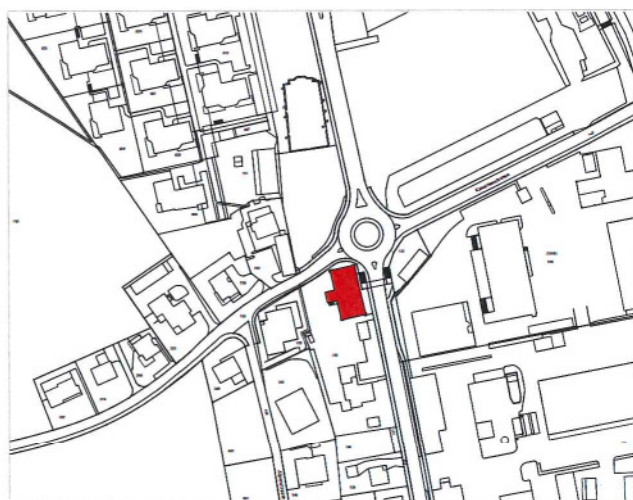
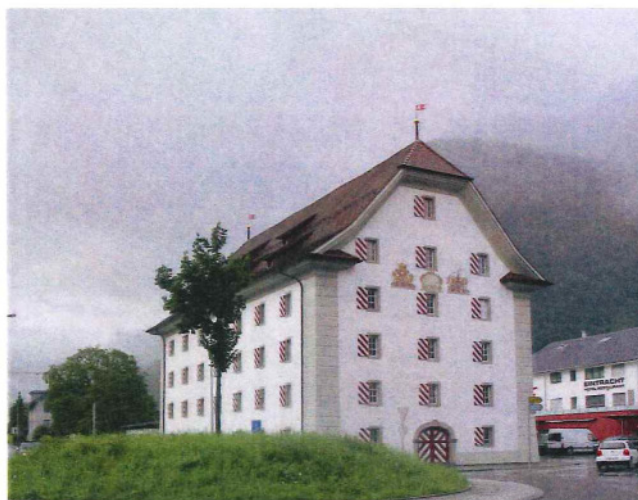
Bild oben: Ansicht von Nordosten  
 Bild unten: Ansicht von Südwesten

1775 wurde mit dem als Kornhaus geplanten Bau begonnen. Im 19. Jh. wurde das Kornhaus zur Kaserne umgebaut. Seit der Renovation von 1971 kantonales Zeughaus.

Viergeschossiger Bau mit zweigeschossigem Dachraum unter Krüppelwalm mit zweireihigen Schlegelgauben. Regelmässig angeordnete Fensteröffnungen, traufseitig 7-achsig, giebelseitig 3-achsig. Heute alle Fenster mit Rot-weiss gestreiften massiven Klappläden. Profilierte Dachuntersichten und Eckpilaster zieren den Bau. O-seitiger Treppenturm unter Krüppelwalm ebenfalls mit regelmässiger Fenstergliederung, jedoch ohne Klappläden.

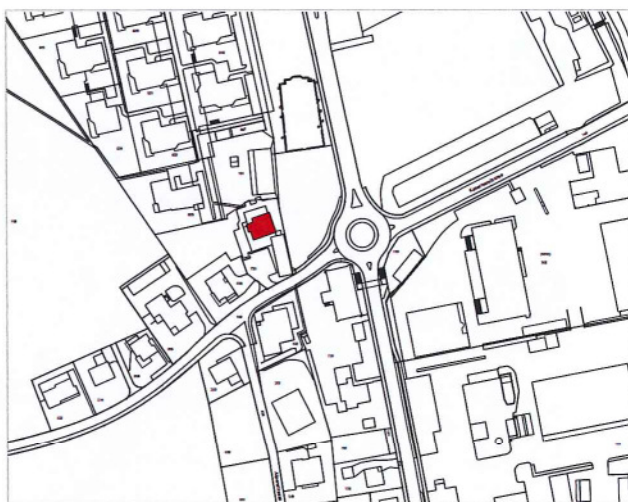
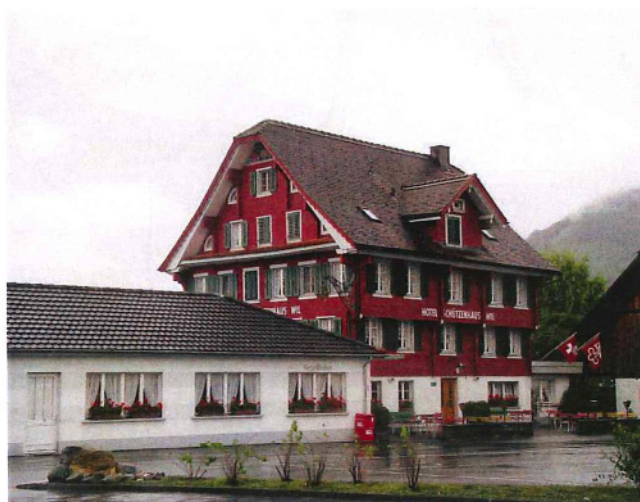
Bild oben: Ansicht von Südosten  
 Bild unten: Ansicht von Südwesten

Das Gasthaus wurde nach Brand während des Franzoseneinfalls neu erbaut. Der Blockbau über weiss gestrichenem, gemauertem Sockelgeschoss ist holzverschindelt. Die Traufseiten kragen im 2. Obergeschoss etwas vor. Die Fenster sind axial angeordnet. 1861 (anlässlich des eidgenössischen Schützenfestes) wurden die Obergeschosse in Säle umgebaut und S-seitig die Kegelbahn (damals Trinkhalle) angebaut. 1985 Renovation und N-seitig Anbau Küchenraum und Terrasse.

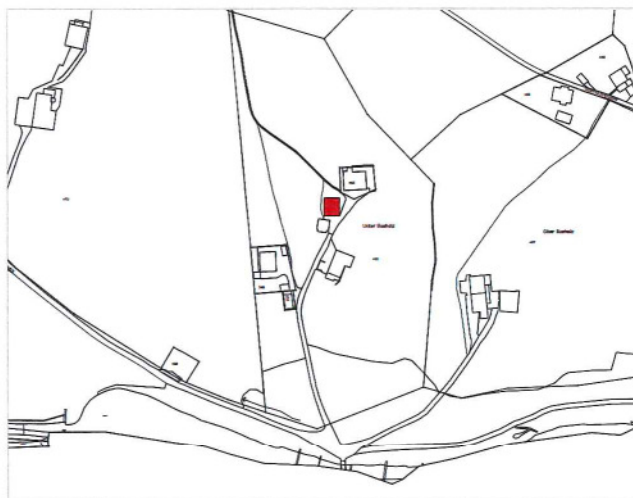
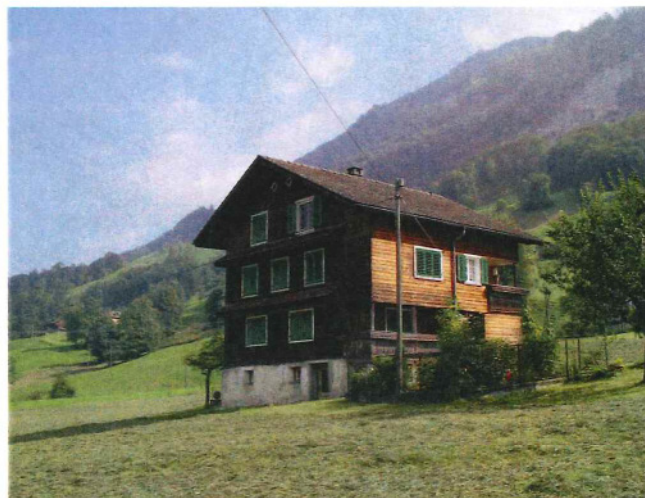
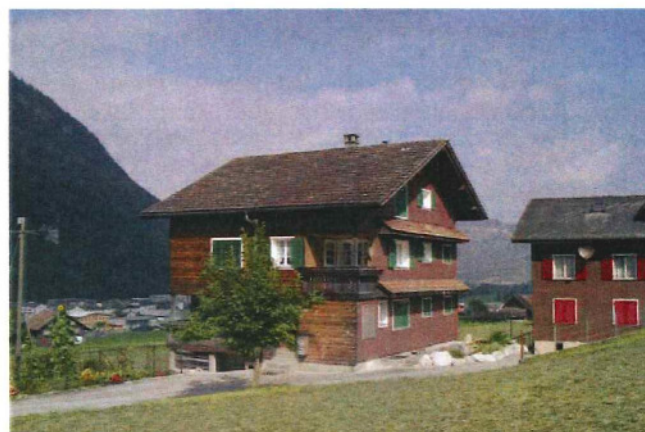
Bild oben: Ansicht von Südwesten  
Bild unten: Ansicht von Südosten

Angaben zum Baujahr nach Robert Durrer.  
Schlichter zweigeschossiger Holzbau mit Klebdächern. Satteldach mit Ziegeleindeckung. Unregelmässige Befensterung. O-Seite mit Eternitverkleidung.  
Das Haus wurde völlig verändert: Vorlauben entfernt, Vorstösse nicht mehr sichtbar, Pfettenenden in „Rössliform“.

Mehrfach umgebautes, vermutlich auf einem spätmittelalterlichen Kernbau basierendes Wohnhaus.

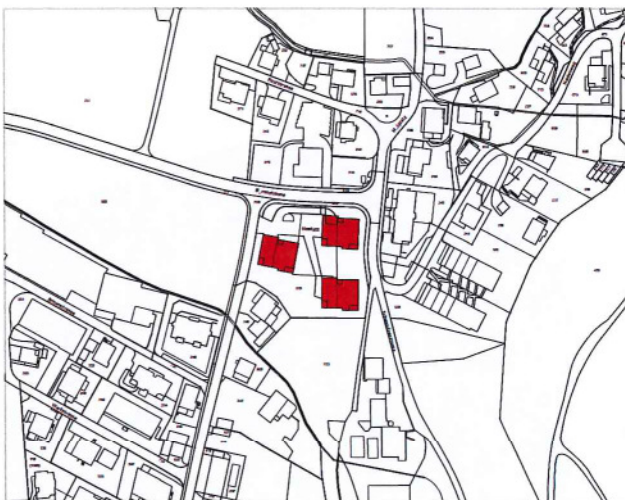
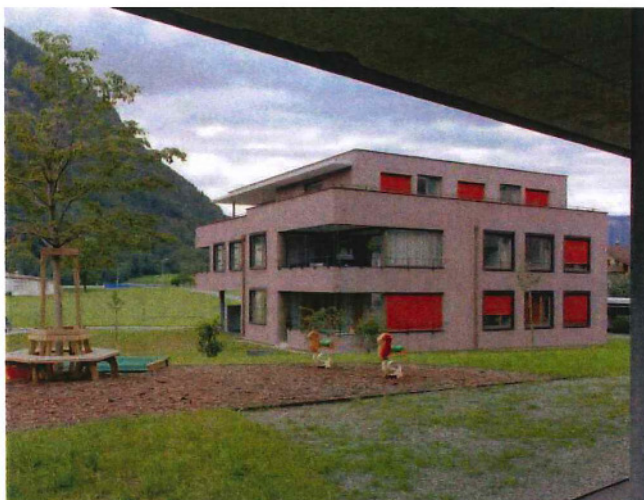
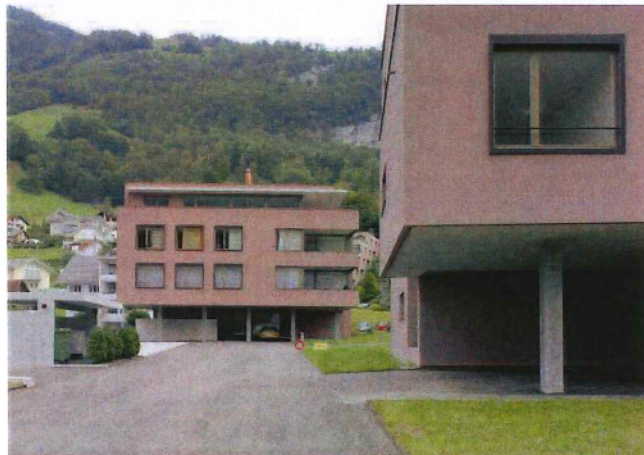
Bild oben: Ansicht von Südosten  
 Bild unten: Ansicht von Westen

Wohnüberbauung im Zentrum von Büren. Gliederung der drei ähnlichen Bauten mit offenem Erdgeschoss, zurückversetzter Attika, regelmässiger Befensterung und in die Volumen eingelassener Loggien. Dezentere Farbgebung der Grossbauten. Gute Integration ins Ortsbild. Grosszügig dimensionierte, offen gehaltene Zwischenräume.

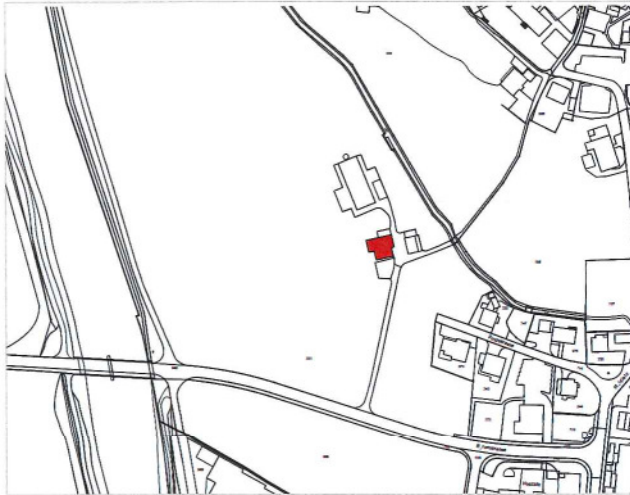
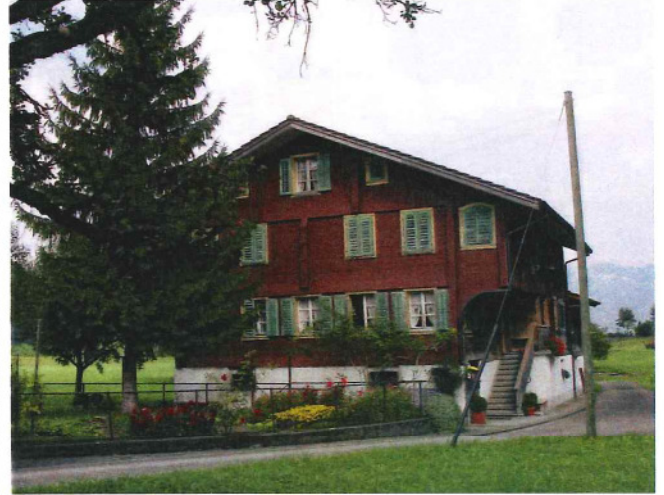
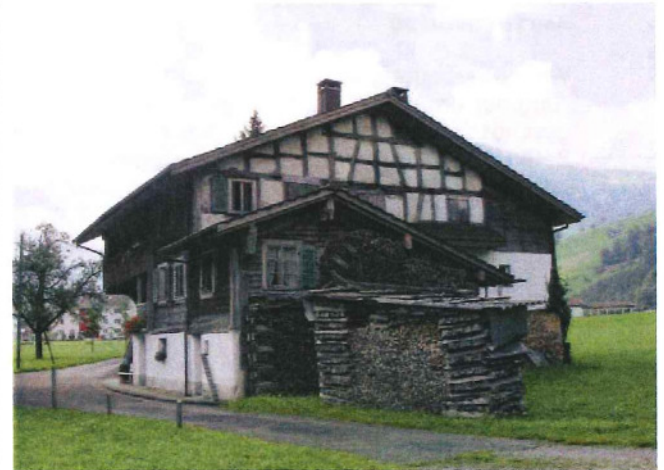
Bild oben: Ansicht von Südosten  
Bild unten: Ansicht von Norden

Der zweigeschossige Holzbau auf massivem Sockel zeigt frontseitig typische Merkmale der Nidwaldner Bauernhäuser wie das flache Satteldach, Schindelverkleidung, Blockvorstöße und beidseitige Lauben. Die Gebäudenordseite ist als Fachwerkbau erstellt und verweist ev. auf eine spätere Bauetappe. An der Südfassade, auf Laubenhöhe, ist ein Kreuz angebracht. Profilierte Eingangspfosten und der Rillenfries an der Laubenkonsole zieren den nahezu originalen Bau.

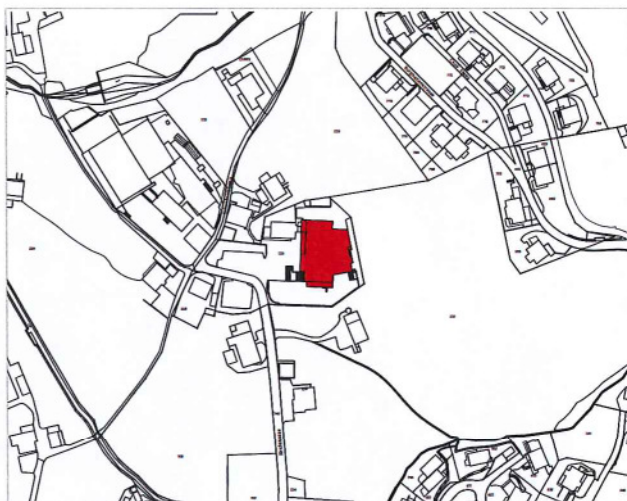
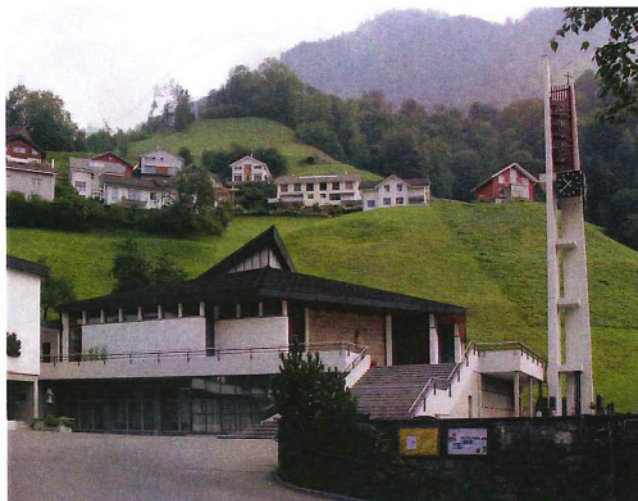
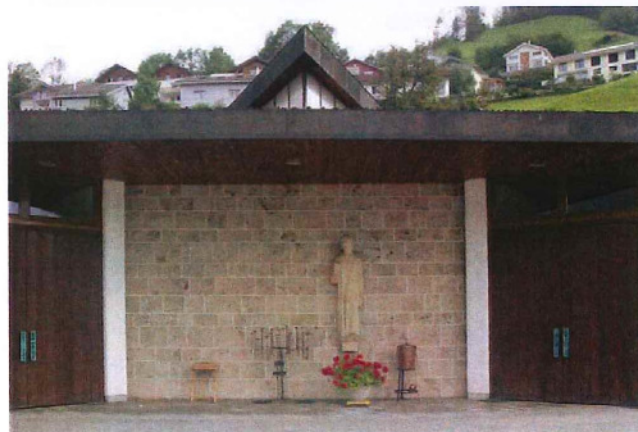
Bild oben: Ansicht von Südwesten  
Bild unten: Ansicht von Süden

Die Kirche steht in Hanglage am Fusse des Buochserhorns im Zentrum von Büren. Sie wurde anstelle der Vorgängerkapelle (erb. 1867) errichtet.

Die Kirche, errichtet auf der Terrasse über Saalbauten und Nebenräumen auf quadratischem Grundriss wird vom unteren Kirchenplatz her über eine breite Treppenanlage und den oberen Kirchvorplatz erschlossen. Die Bandfenster unter der Traufe und die zeltdachförmig und stützenlose Dachgestaltung mit Oblicht über dem Altar tragen zur spannenden Lichtführung im Innern der Kirche bei. Der allein stehende, filigrane Glockenturm mit offenem Glockenstuhl wird gleichsam zur Landmarke des kleinen Ortes.

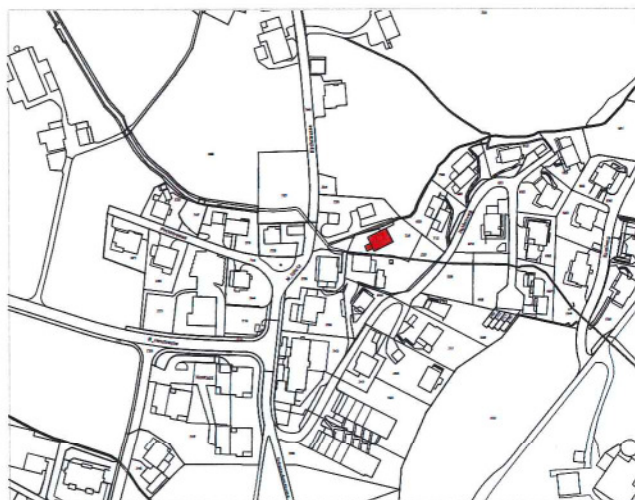
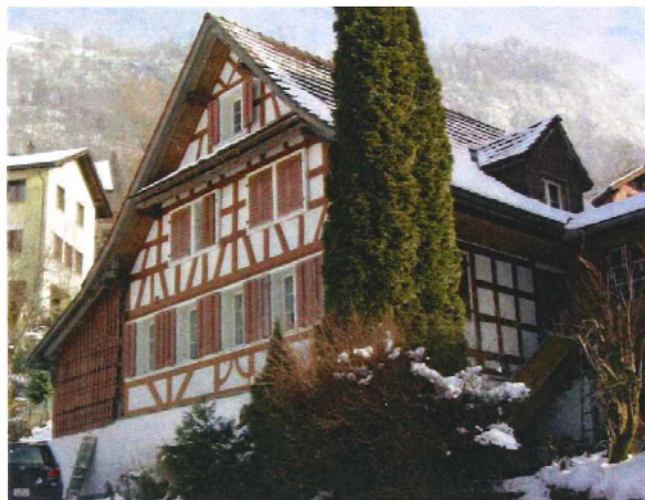
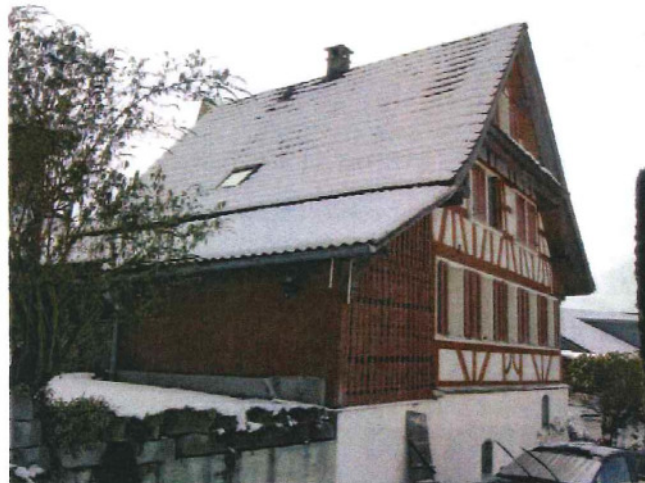
Bild oben: Ansicht von Nordwesten  
Bild unten: Ansicht von Südosten

Kleinteiliges, in den Hang gebautes Fachwerkhäus. Einseitig angebaut. Klebdach im Giebfeld; Lukarne O-seitig. Verwendung von Zierelemente des Heimatstils.

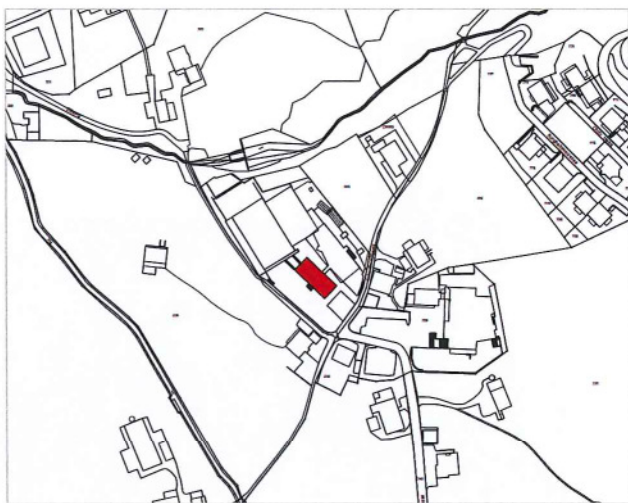
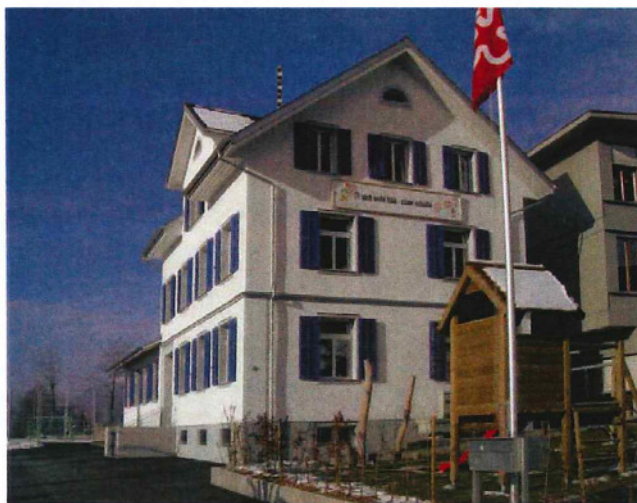
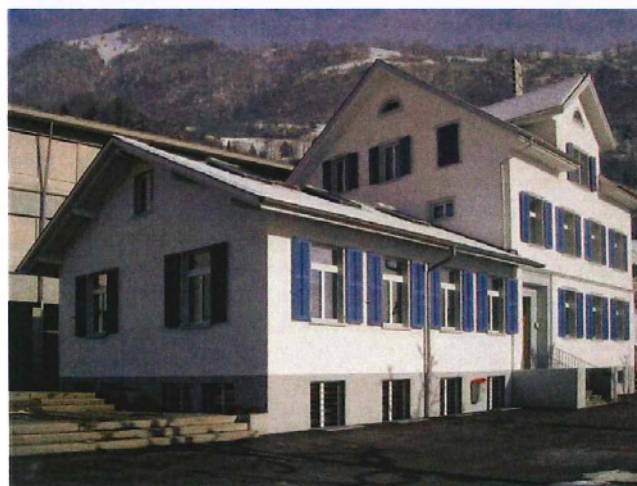
Bild oben: Ansicht von Südosten  
 Bild unten: Ansicht von Nordwesten

Der zweigeschossige Schulhausbau wurde auf der NW-Seite ergänzt, bevor 1992 die Schule mit Neubauten erweitert wurde. Grundbau auf nahezu quadratischer Grundfläche errichtet; regelmässige Fensterachsen (4- und 3-achsig); Weiss verputzter Bau unter Satteldach mit SW-lichem Zwerchgiebel.
