# BAUINVENTAR GEMEINDE OBERDORF

Verzeichnis der geschützten und schutzwürdigen Gebäude und Baugruppen

## EINZELOBJEKT-INVENTAR

Ebikon, den 17. April 2012  
Gerold Kunz, Architekt ETH SIA  
Ass. Jacqueline Hofer, dipl. Arch. ETH

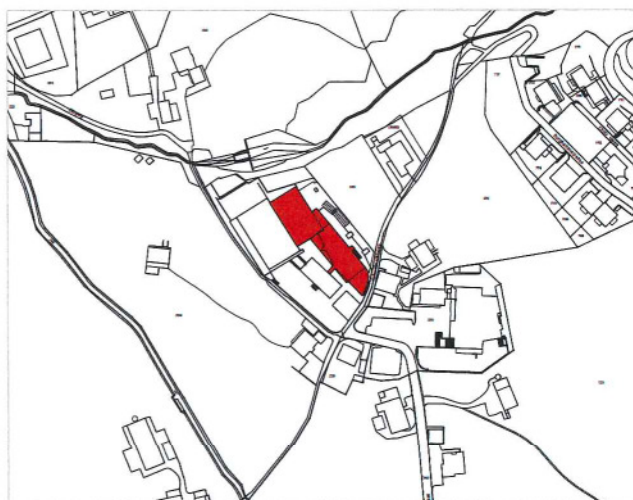
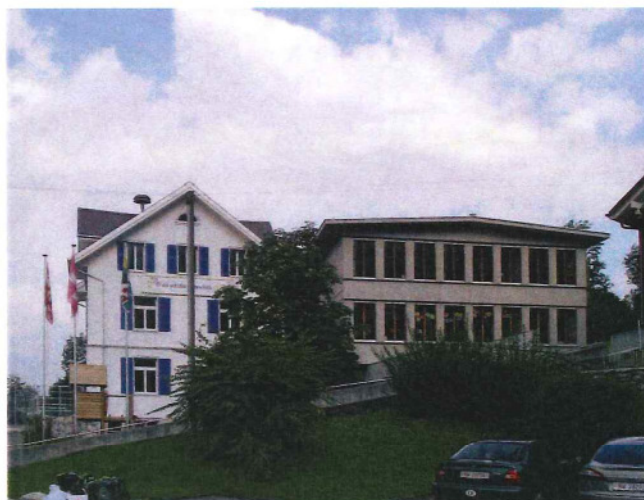
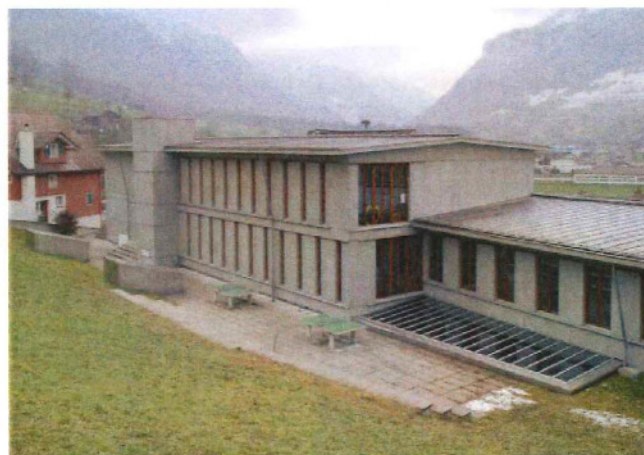
Bild oben: Ansicht von Südosten  
 Bild unten: Ansicht von Norden

Mehrfach versetzte und abgetreppte Schulhauserweiterung entlang des Hangs hinter dem bestehenden älteren Schulhaus mit Klassenzimmern und einer grossen Turnhalle. Die einfache und dennoch elegante Konstruktion verfügt über eine Rasterfassade, im Wechselspiel zwischen raumhohen Holzfenstern und Eternit-Elementen. Der industrielle Charakter der Anlage ist den am Ortseingang vorhandenen Gewerbebauten entnommen und bindet das grosse Bauvolumen selbstverständlich ins Ortsbild ein.

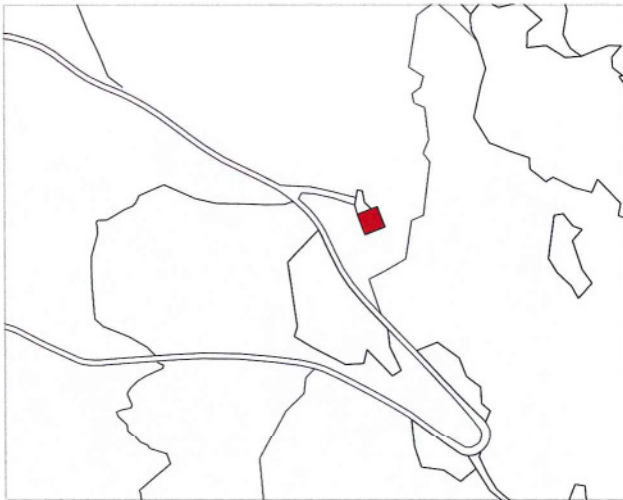
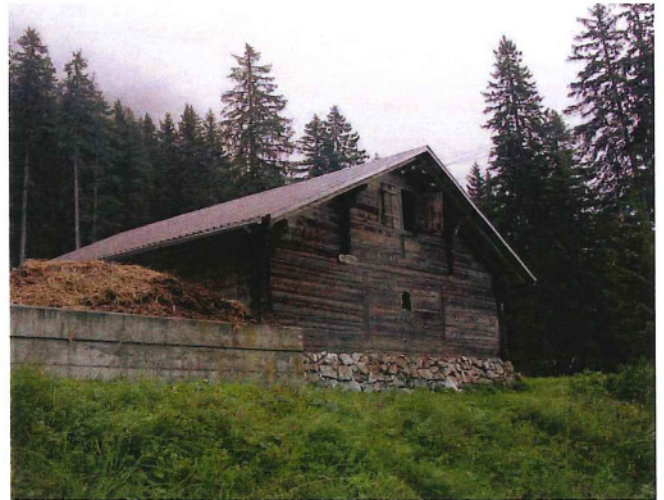
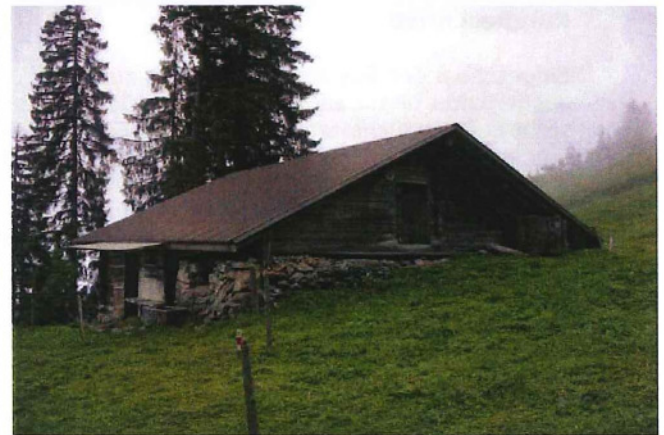
Bild oben: Ansicht von Westen  
Bild unten: Ansicht von Osten

Eingeschossiger Holzbau auf Natursteinsockel unter flachem Satteldach. Der Holzbau ist mit einer horizontalen Bretterschalung verkleidet. Giebelseitig ist je eine Öffnung im Giebeldreieck vorhanden, traufseitig führen mehrere Türen ins Innere der Hütte. Sichtbare Konsolen zieren die Hütte. Die Alphütte wird nicht mehr bewohnt. Der Sennhüttenraum wurde zum Stall umfunktioniert.

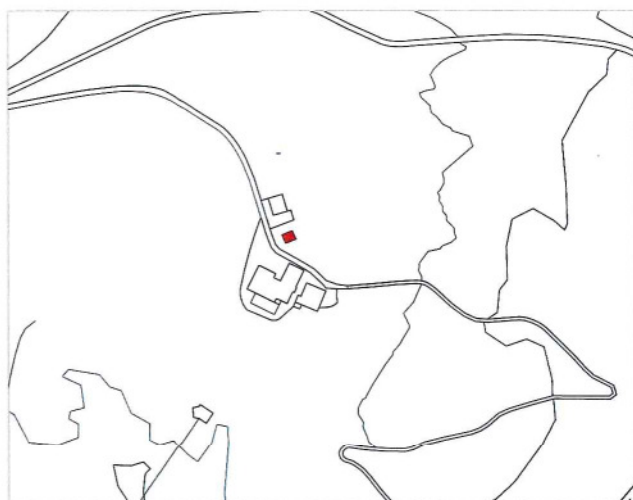
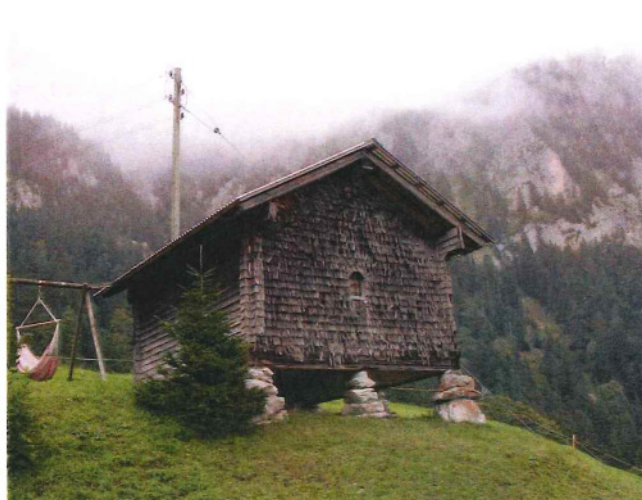
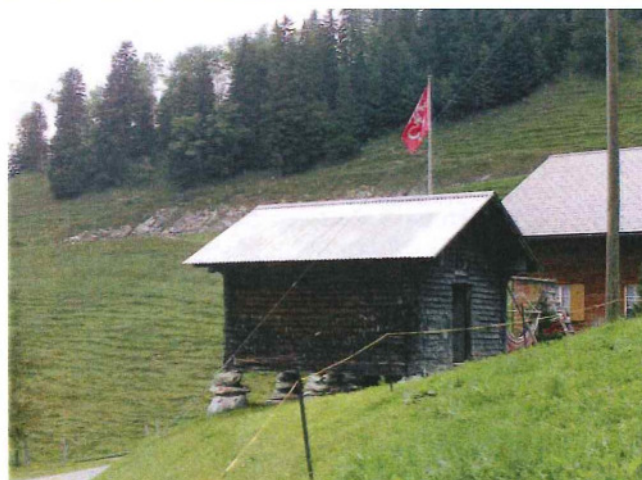
Bild oben: Ansicht von Westen

Eingeschossiger Spycher traufständig zum Tal ausgerichtet direkt am Weg platziert. Der Spycher steht auf geschichteten Natursteinfeilern und wird von einem Satteldach (Blech) gedeckt. Die Hülle ist allseitig mit einem Holzschindelschirm versehen, an der vorderen Giebelseite ist eine Öffnung mit schmiedeisernem Fenstergitterstab vorhanden. An der Rückseite befindet sich der Eingang.

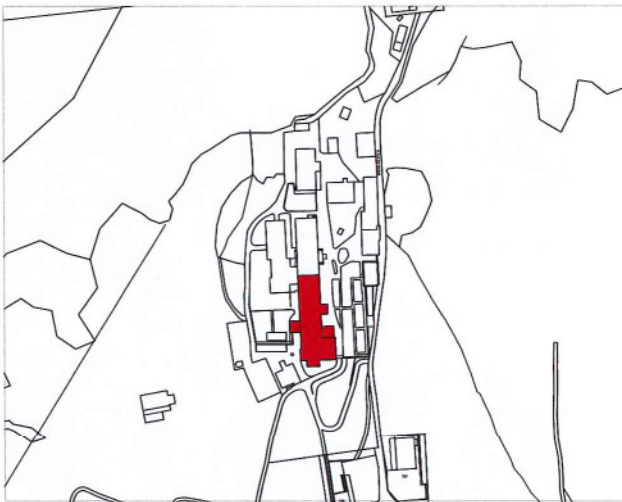
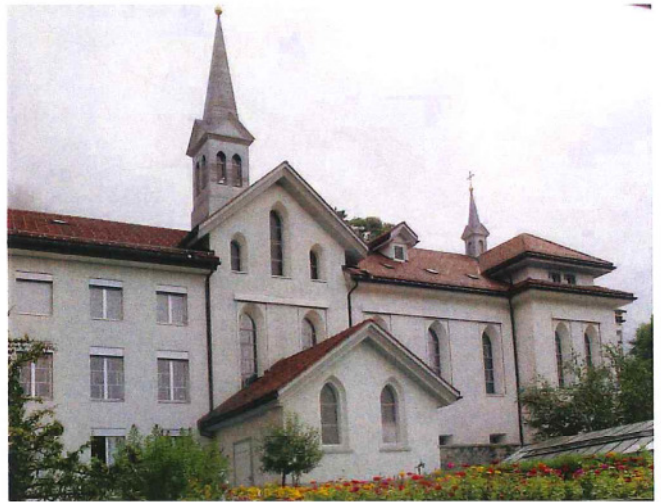
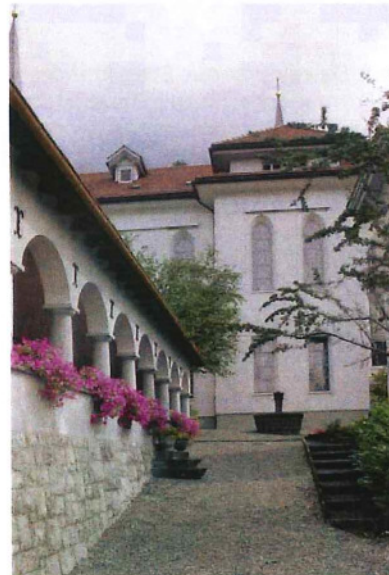
Bild oben: Ansicht von Nordwesten  
 Bild unten: Ansicht von Westen

Das Kloster Maria Opferung wurde 1864 von Benediktinerinnen bezogen und 1865 wurde ein Institut angegliedert.

1927-28 Neubau Mädcheninstitut - heute Gästehaus.

1975 vollständiger Umbau des Klosters und neuer Wohntrakt.

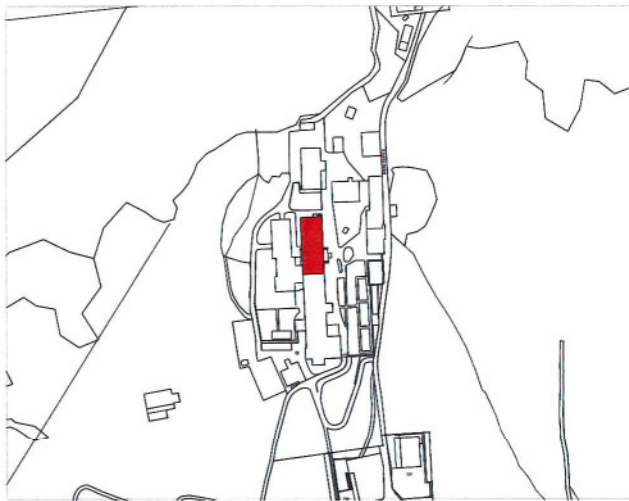
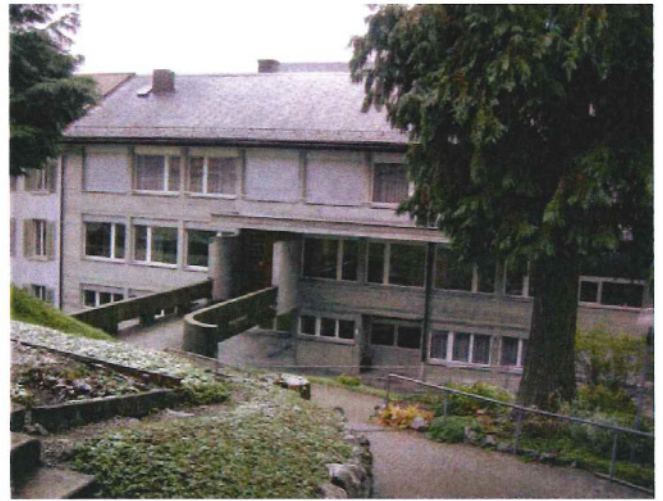
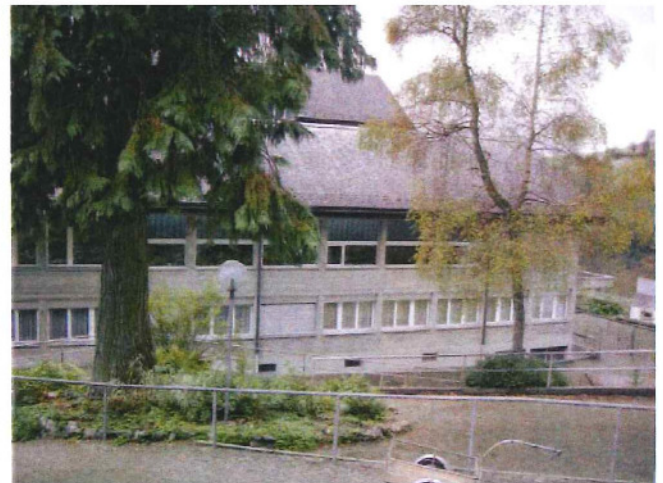
Bild oben: Ansicht von Osten (südl. Gebäudehälfte)  
Bild unten: Ansicht von Osten (nördl. Gebäudehälfte)

Sichtbetonbau mit Satteldach mit Eterniteindeckung. Moderne Formensprache mit Bandfenster steht im Kontrast zur traditionell erscheinenden Dachform. Bildet mit der Kirche den baulichen Abschluss der Klosteranlage nach W.

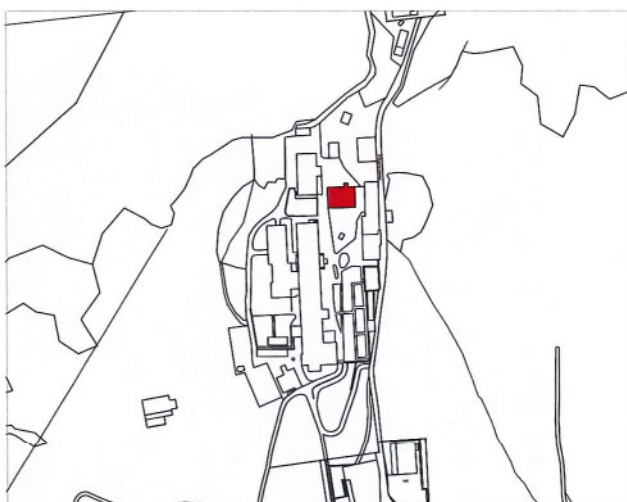
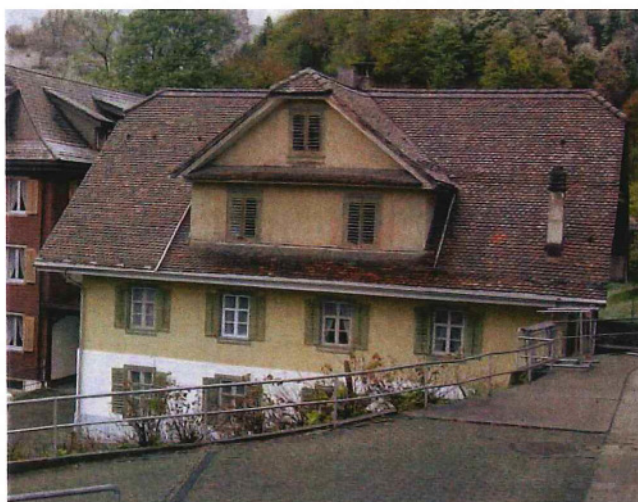
Das ehemals als Institut genutzte Gebäude mit massivem Sockel und Holzaufbau schliesst den Klosterbezirk nach N ab. Das in den Hang hineingebaute Volumen steht giebelständig zum Tal. Die Lukarne ist als Quergiebel ausgebildet, vom durchlaufenden Vordach vom Hauptvolumen abgetrennt.

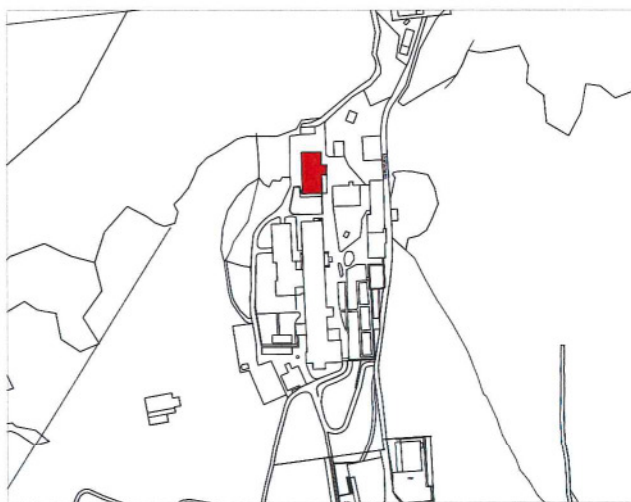
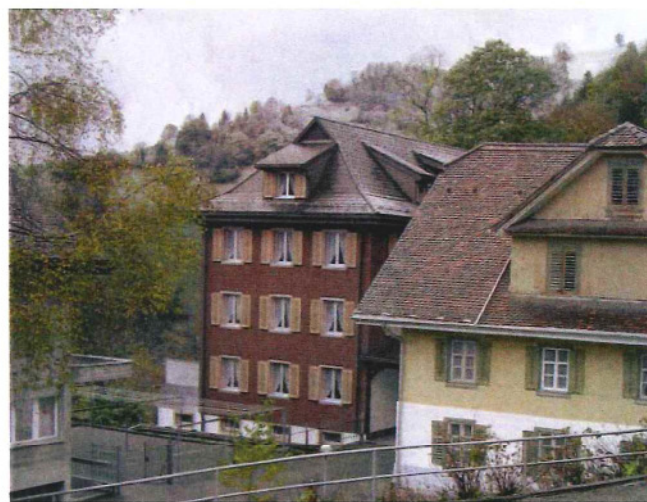
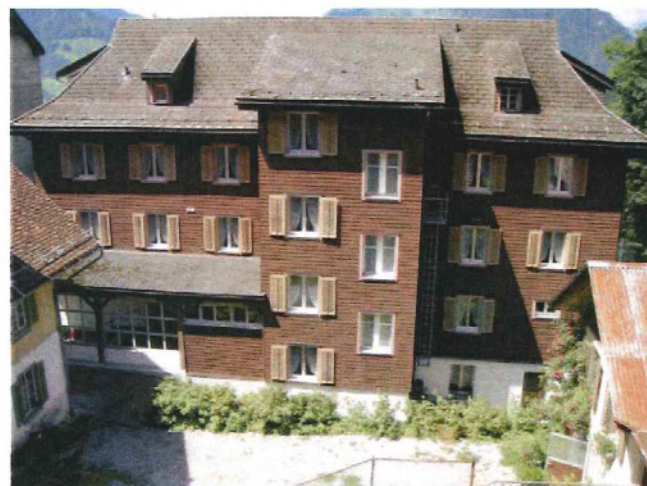
<b>Ort</b> 6383 Niederrickenbach	<b>Objektart / Objektname</b> Wohnhaus (Benedikthaus)	<b>Adresse</b> am Klosterweg	<b>Parz.-Nr.</b> 37	<b>Ass.-Nr.</b> 147.2
-------------------------------------	--	---------------------------------	------------------------	--------------------------

Das dreigeschossige Holzhaus mit Walmdach begrenzt die Klosteranlage gegen N. Kompakte Volumetrie zeugt von einer ökonomischen Geistes-haltung im Kloster

Bild oben: Ansicht von Südosten  
Bild unten: Ansicht von Osten

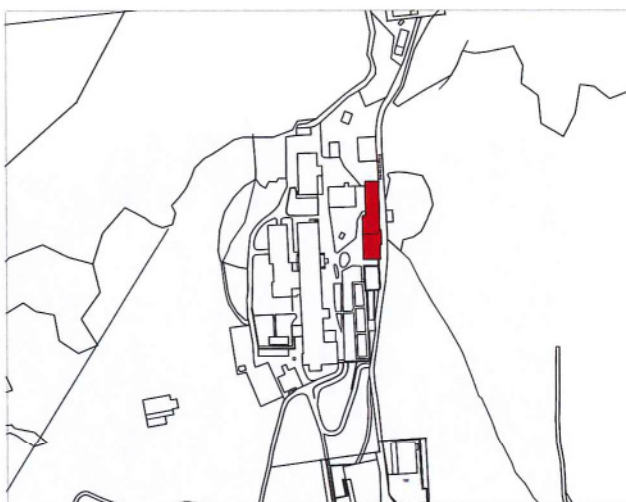
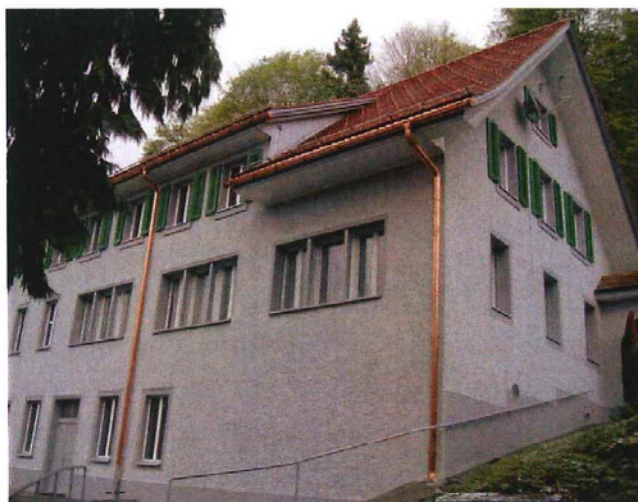
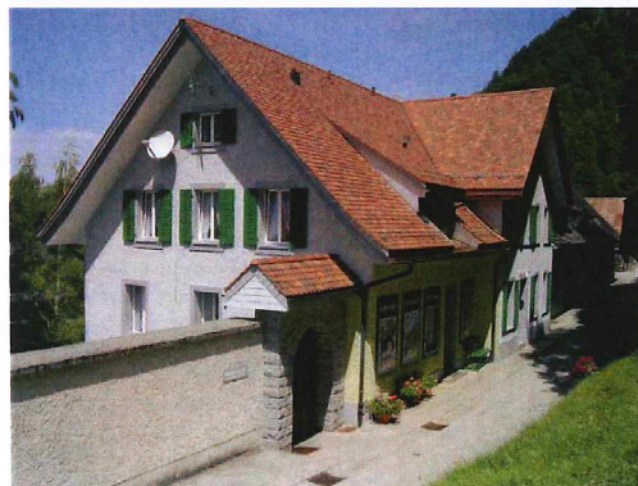
<b>Ort</b> 6383 Niederrickenbach	<b>Objektart / Objektname</b> Wohnhaus	<b>Adresse</b> am Klosterweg	<b>Parz.-Nr.</b> 37	<b>Ass.-Nr.</b> 147.4
-------------------------------------	---	---------------------------------	------------------------	--------------------------

Das als „Beichtigerei“ bezeichnete Haus fasst den Klosterbezirk nach O. Der verputzte, eingeschossige Bau steht an der Hangkante und fasst den Fussweg. Im Baukörper sind verschiedene Nutzungen vereint, die, wie der Laden, zur Öffentlichkeit vermitteln. 2009 Fassade restauriert.

Bild oben: Ansicht von Südwesten  
Bild unten: Ansicht von Südosten

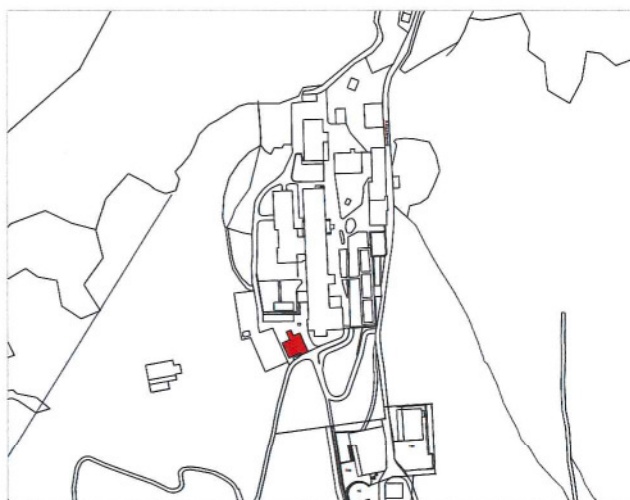
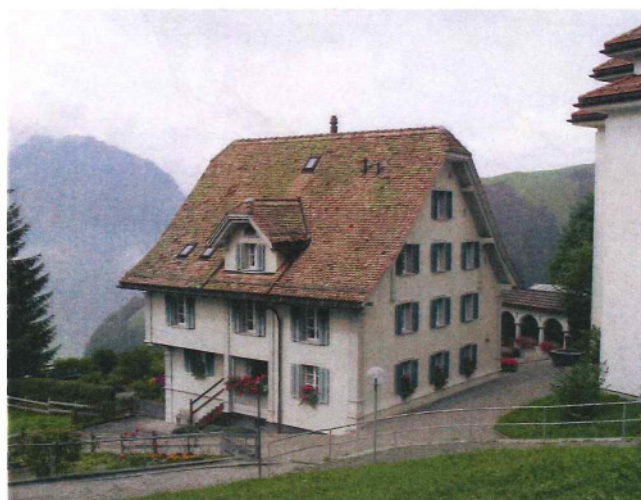
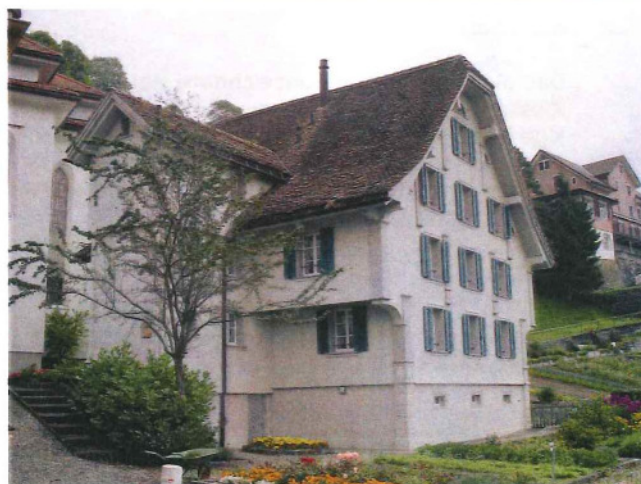
Ort	Objektart / Objektname	Adresse	Parz.-Nr.	Ass.-Nr.
6383 Niederrickenbach	Gästehaus „Stäfeli“	Klosterweg 6	37	209.1

Der regelmässig gegliederte Bau steht in unmittelbarer Nachbarschaft zum Kloster. Sein grosses Krüppelwalmdach wird durchbrochen von einer Krüppelwalmgaube und einem N-seitigen schmalen Anbau unter Satteldach. Der massive Sockel ist grau gestrichen und mit Eckquadern verziert. Die dreiachsigen Fassaden sind Holzverschindelt und weiss gestrichen. Die Konsolen sind ebenfalls weiss verschindelt, die Blockvorstösse hingegen werden als Pilaster hervorgehoben, jedoch in feinerer Statur als die Eckpilaster.

Bild oben: Ansicht von Osten  
 Bild unten: Ansicht von Westen

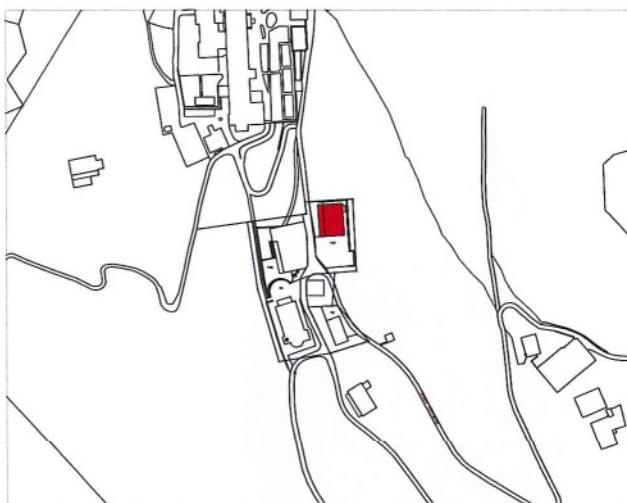
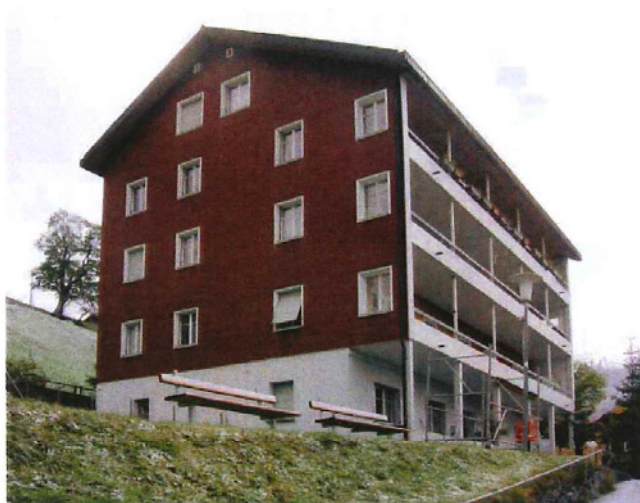
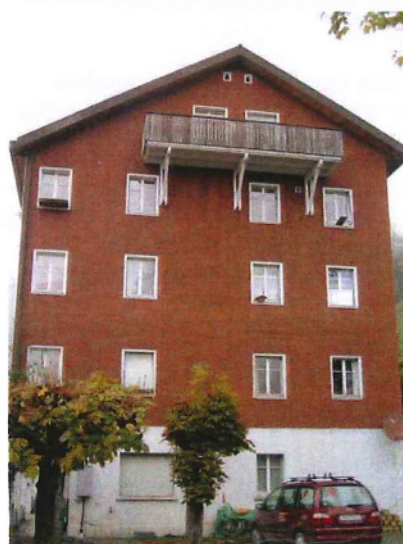
Ort	Objektart / Objektname	Adresse	Parz.-Nr.	Ass.-Nr.
6383 Niederrickenbach	Haus Engel	Klosterweg 7	799	80.1

Prägendes Gestaltungselement sind die nach W ausgerichteten, die gesamte Gebäudebreite einnehmenden Loggien. Der dreigeschossige, mit Satteldach versehene Holzbau steht auf einem gemauerten Sockel.

Bild oben: Ansicht von Nordwesten  
Bild unten: Ansicht von Süden

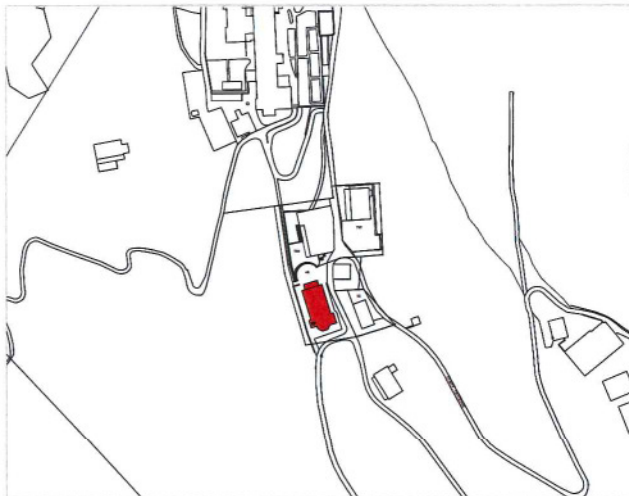
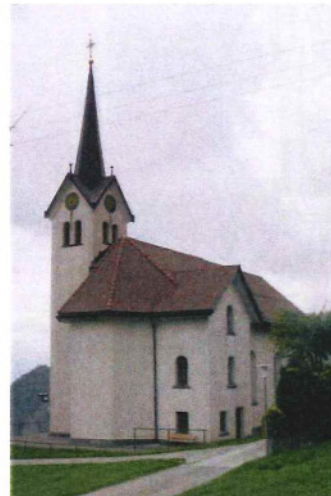
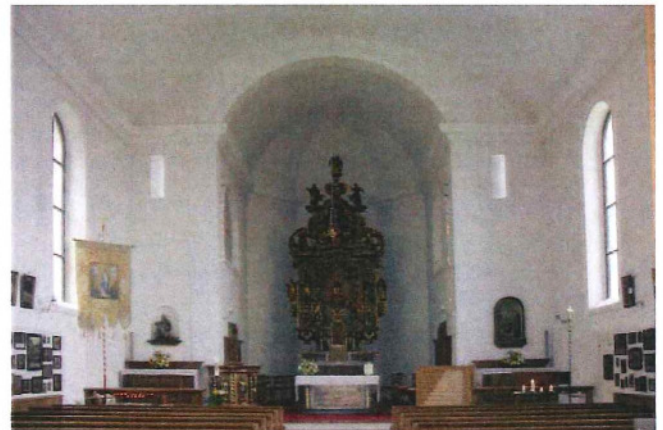
Ort	Objektart / Objektname	Adresse	Parz.-Nr.	Ass.-Nr.
6383 Niederrickenbach	Wallfahrtskapelle St. Maria Maria Rickenbach	am Klosterweg	46	174.1

Dem rechteckigen Volumen mit polygonalem Chorabschluss unter geradem Satteldach ist N-seitig ein auf Säulen ruhendes Vorzeichen mit geschweiftem Dach vorgesetzt. S-seitig befinden sich im W der Turm und im O die Sakristei, beide teilweise ins Volumen eingebaut. Rundbogenfenster gliedern die traufseitige, in weiss gehaltene Fassade. 1688 ein Neubau ersetzt den Vorgänderbau. 1860 Vergrösserung der Kapelle. 1918 Umbau Orgel (Fa. Goll). 1941 umfassende Renovation. Die Wallfahrtskapelle besitzt die grösste Sammlung an Votivtafeln von Nidwalden - Bezeugnisse über 350 Jahre. 2010 Restaurierung der Orgel.

Bild oben: Ansicht von Südosten  
Bild unten: Ansicht von Innen

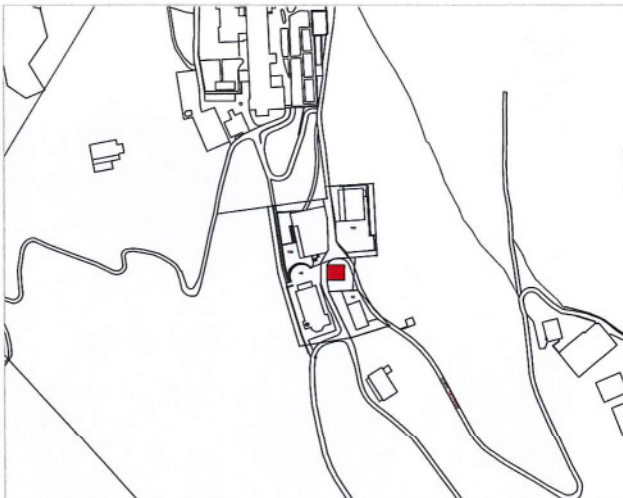
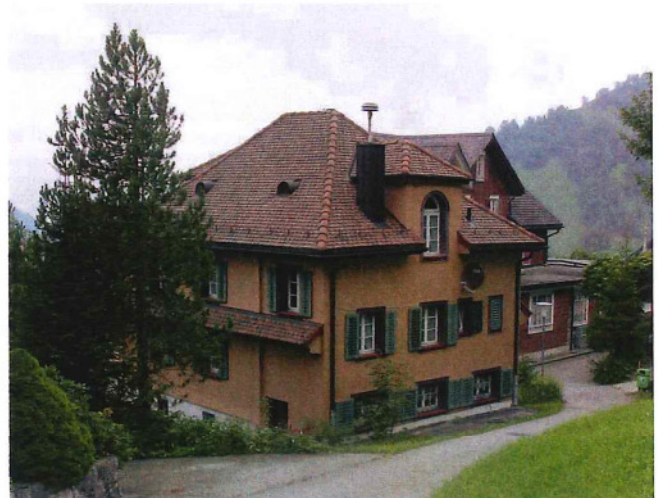
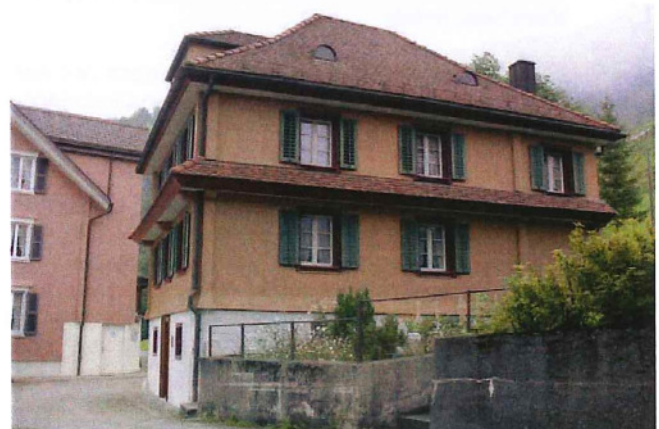
Ort	Objektart / Objektname	Adresse	Parz.-Nr.	Ass.-Nr.
6383 Niederrickenbach	Kaplanei Niederrickenbach	Klosterweg 9	46	174.2

Der Blockbau unter geschwungenem Walmdach steht auf verputztem hell getünktem Sockel mit verschindeltem ockerfarben gestrichenem Oberbau. Die Fassaden sind dreiachsig und werden durch ein umlaufendes Klebdach (mit Ausnahme der Rückseite) unterteilt. Bergseitig sind die Fenster mit rautenförmigem Gitter geschützt. Walmdach mit W-seitiger einfenstriger Lukarne und O-seitigem Zwerchgiebel.

1839 Bezug der Räumlichkeiten durch den Kaplan. Im 20. Jh wird das Haus vollständig renoviert, Originalausstattung ist kaum mehr vorhanden. (Evt. gibt die Jahreszahl 1906 am Gartentor einen Hinweis).  
 1996 Renovation.

Bild oben: Ansicht von Südosten  
 Bild unten: Ansicht von Südwesten

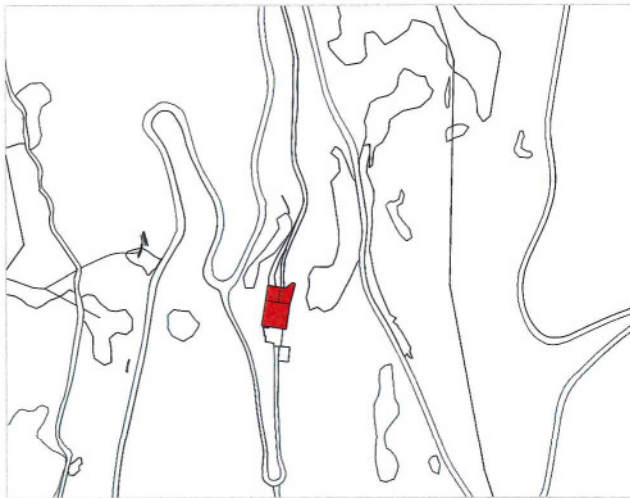
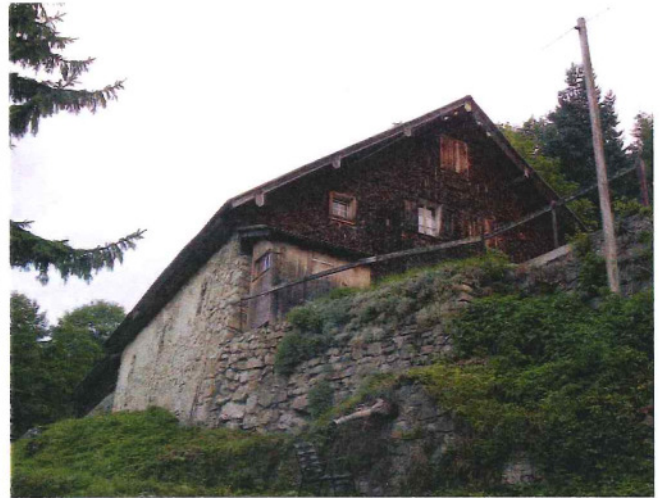
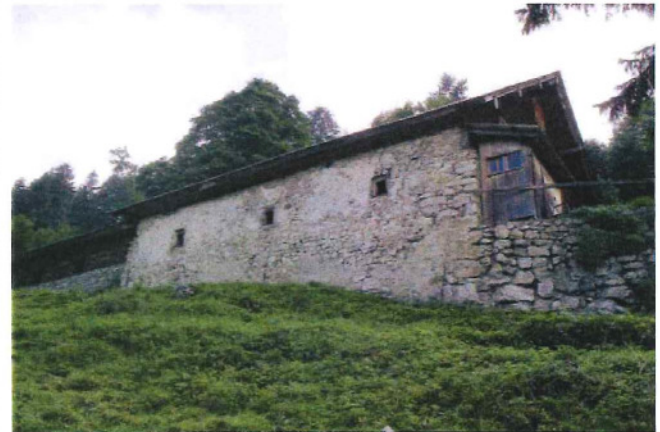
Längsrechteckiger Grundriss, Satteldach mit Natursteinfassaden und holzverschindelten Giebeldreiecken. Die O-seitige Natursteinwand geht in eine Stützmauer über.

Um 1935 wurde die Alphütte umgebaut. Die Giebelrichtung wurde um 90 Grad gedreht. Der Stallteil wurde verlängert. Sennhütte und Milchkeller blieben weitgehend unangetastet. Vom ursprünglichen Zustand liegen Pläne von R. Durrer vor. Der Datumsbalken im Stall stimmt vermutlich mit dem Baujahr überein.

Bild oben: Ansicht von Süden  
Bild unten: Ansicht von Südwesten

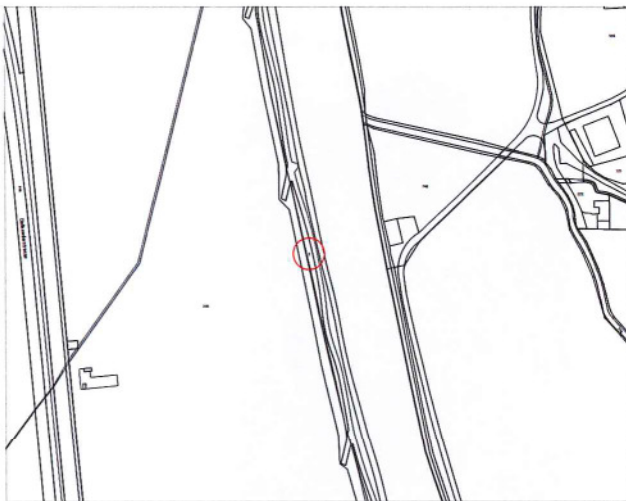
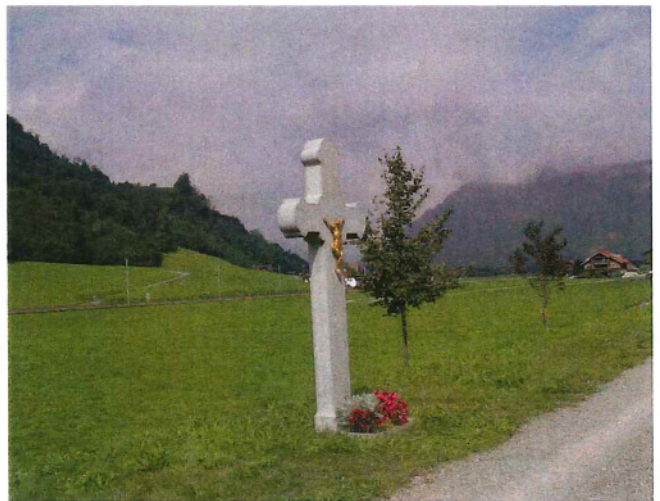
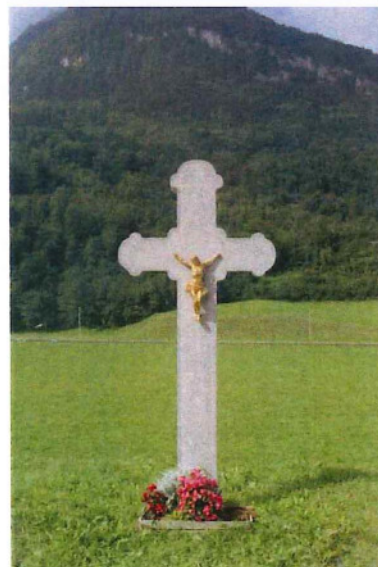
Wegkreuz aus Naturstein mit Jesusfigur aus Gussseisen (vergoldet). Nach Lothar (1999) 2005 neu erstellt und aus der Wiese (Parz. 200, Eigentum der Genossenkorporation Stans) an den Damm (Parz. 147, Eigentum Kanton NW) umplatziert. Der Christuskörper wurde dabei durch die Firma Stöckli AG, Stans restauriert.

Bild oben: Ansicht von Südosten  
 Bild unten: Ansicht von Osten

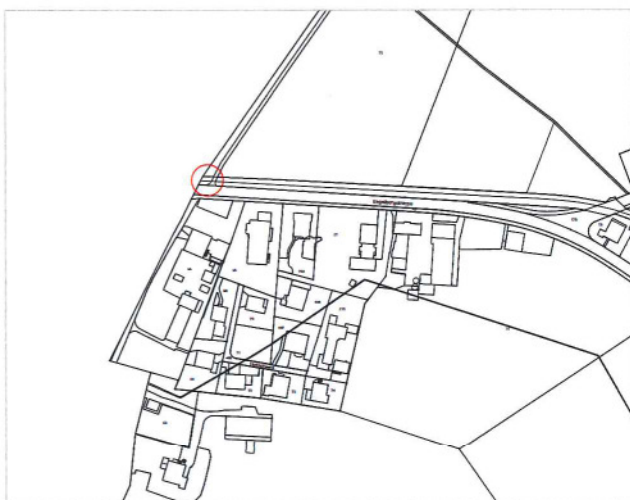
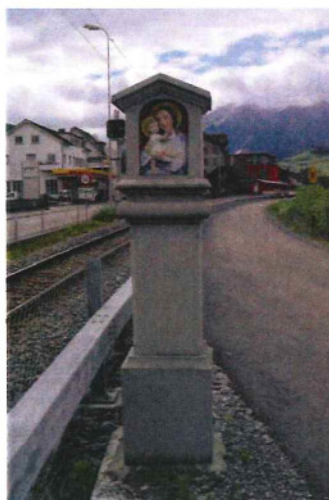
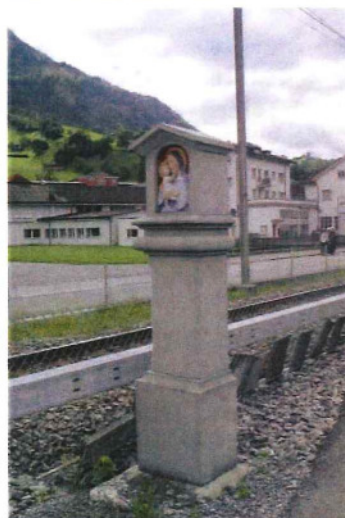
Wegkreuz aus Naturstein mit Marienfigur mit Jesuskind.

Bild oben: Ansicht von Osten  
Bild unten: Ansicht von Nordosten

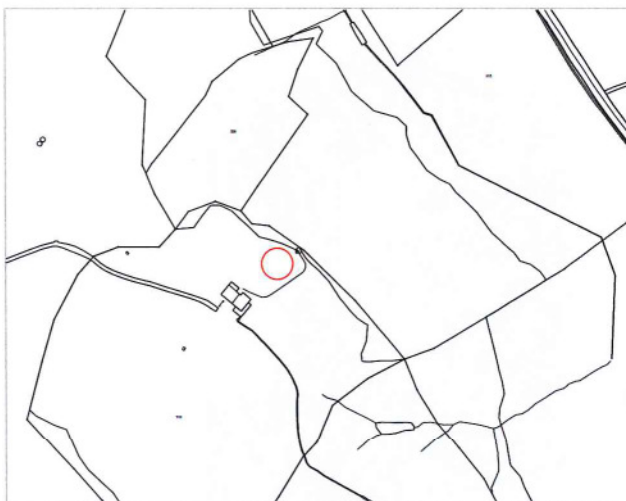
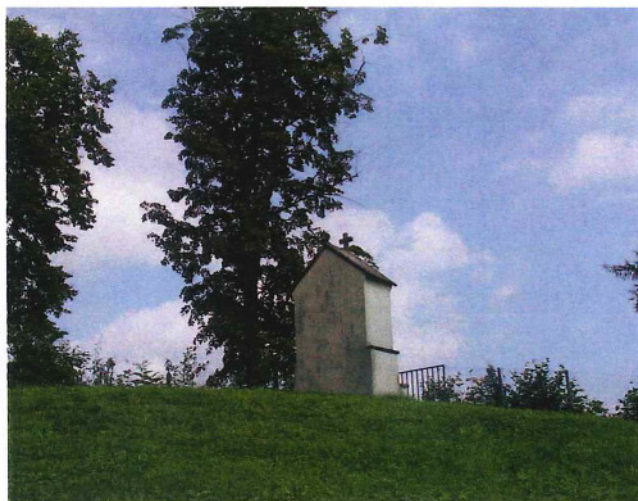
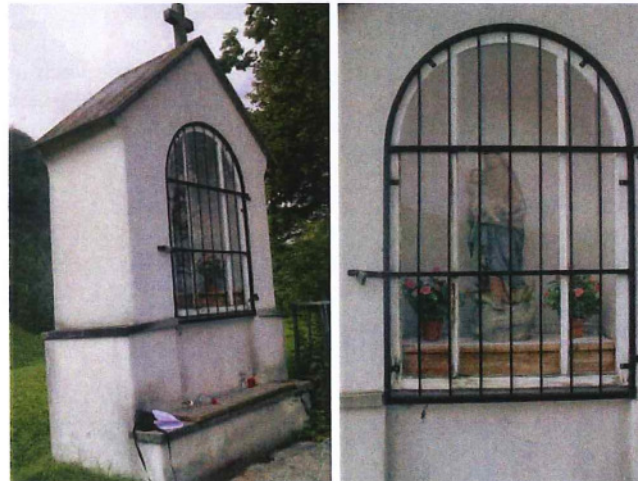
In der offenen Landschaft platziertes Bildstöckli mit Bank zum Knien. Marienfigur mit Jesuskind in Nische hinter Metallgitter und Glas. Kleines Steinkreuz bekrönt den Giebel.

Bild oben: Ansicht von Südwesten  
 Bild unten: Ansicht von Osten

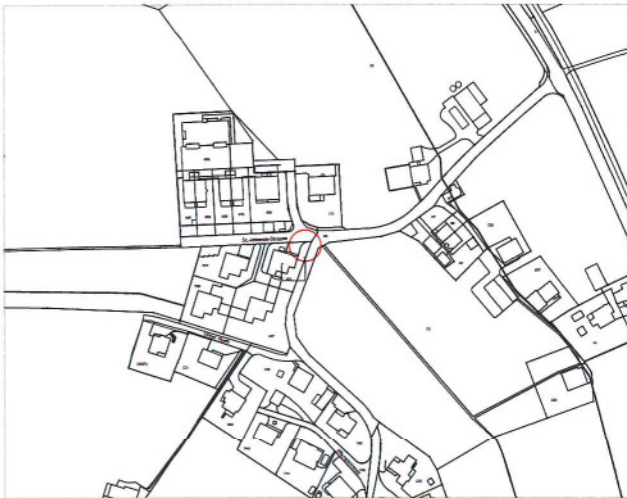
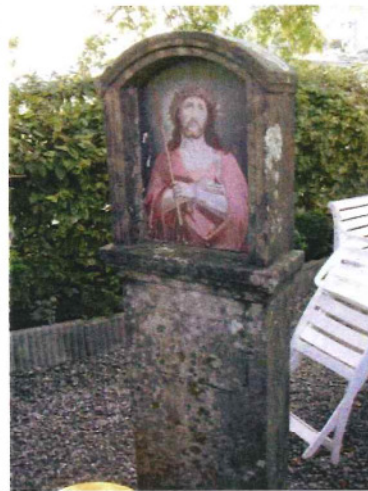
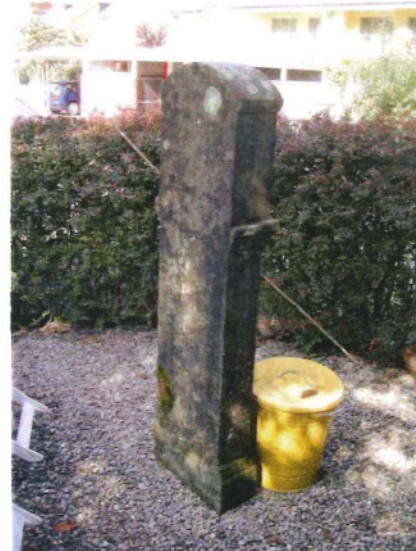
Heute im Garten eines Einfamilienhauses vermutlich am originalen Standort belassenes Bildstöckli aus Naturstein mit in Nische eingelassenes, ungeschütztes Jesusbild. Datiert 1843.

Bild oben: Ansicht von Norden  
Bild unten: Ansicht von Süden

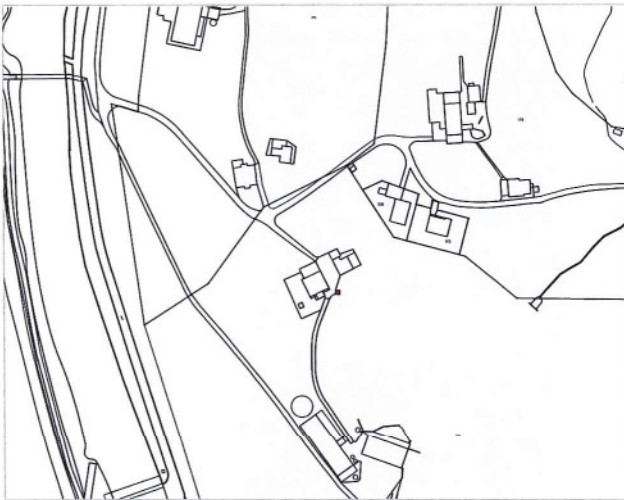
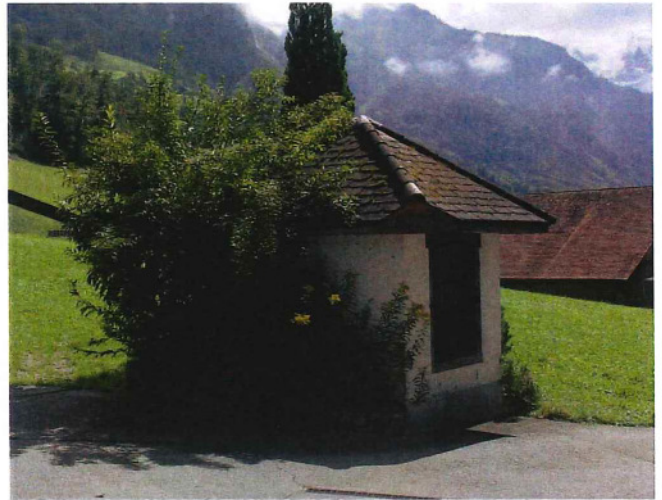
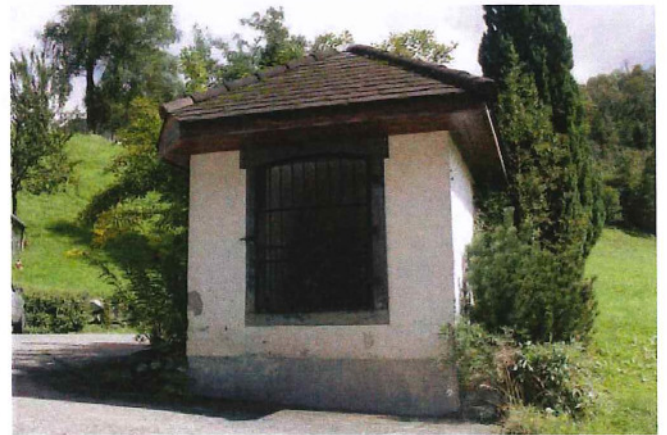
Der Bildstock steht hinter dem Hostetten-Haus nahe der Engelbergeraas.  
 Der Berichter und Kirchmeier Meinrad Rohrer suchte einen neuen Platz für vier Barockfiguren, die vermutlich im abgebrochenen Bildstöckli Waltenberg bei der Kapelle St. Anna standen. Das Helgenstöckli wurde eigens für die Figuren erbaut. Der einfache, weiss verputzte, gemauerte Bau unter Zeldach zeigt in seiner leicht rundbogigen, vergitterten Öffnung die vier Figuren.

Bild oben: Ansicht von Norden  
 Bild unten: Ansicht von Westen

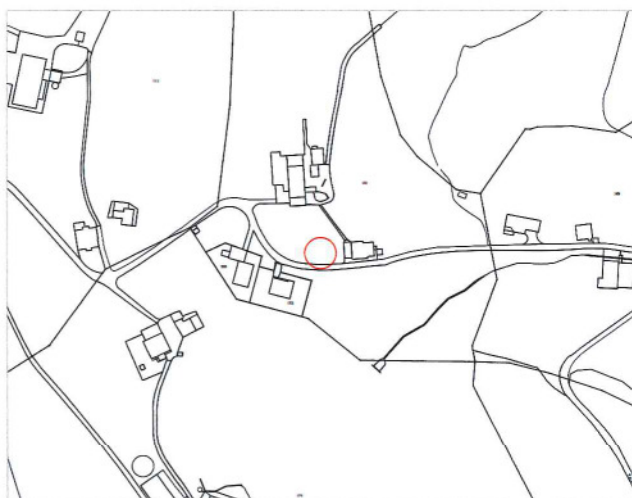
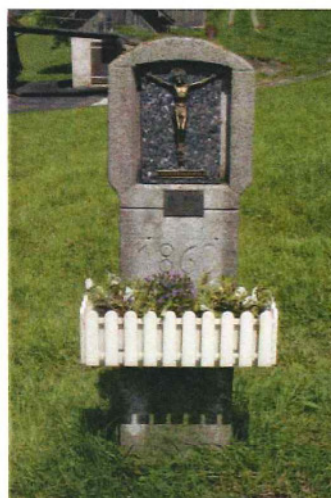
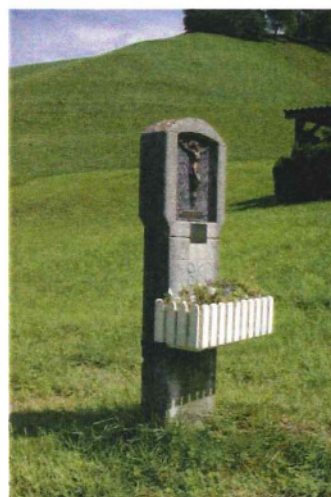
Inschrift „Souvenir de Lourdes“ unterhalb der Jesusfigur vorhanden. Jesusfigur erneuert und umplaziert im Zusammenhang mit der Wanderwegverlängerung. Datiert 1860.

Bild oben: Ansicht von Süden  
Bild unten: Ansicht von Südwesten

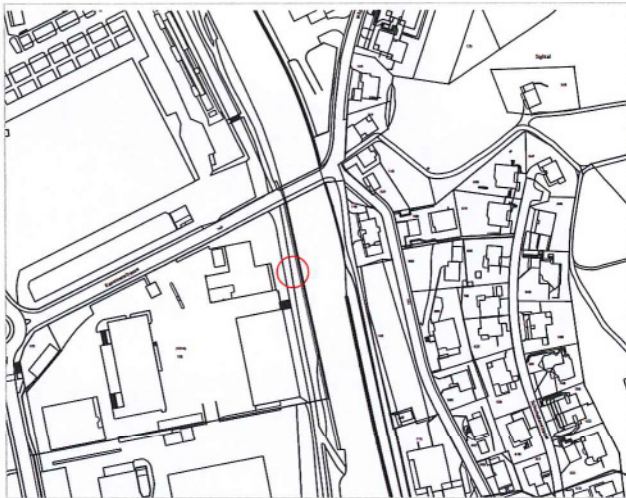
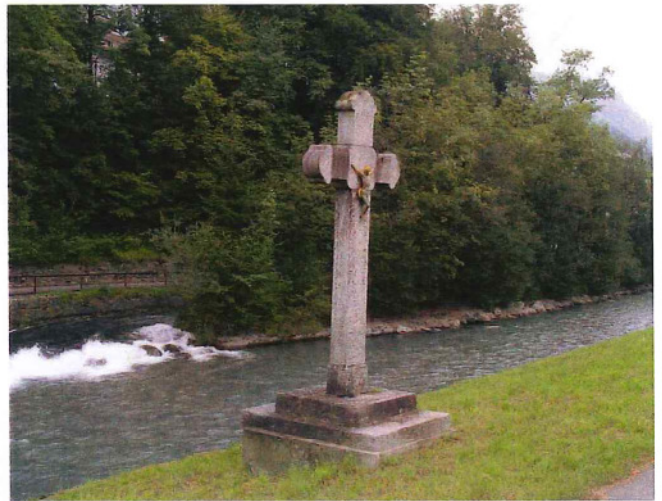
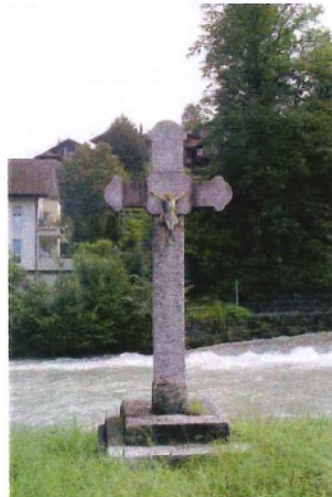
Steinkreuz in Naturstein mit Jesusfigur in Metall auf quadratischem, abgetrepptem Sockel an der Engelbergeraa.

Bild oben: Ansicht von Nordwesten  
Bild unten: Ansicht von Westen

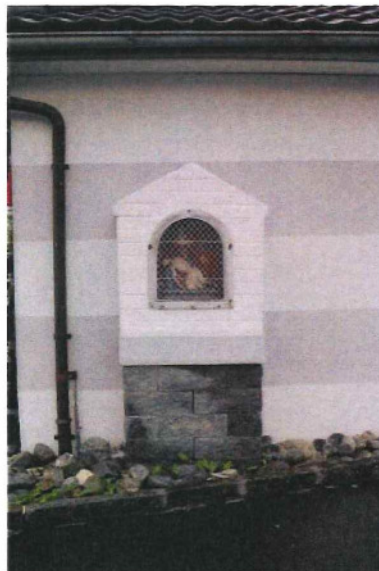
Gemauertes Bildstöckli auf Natursteinsockel, heute an der Aussenmauer des ehemals als Trinkhalle erbauten Anbaus an das Schützenhaus beim Landsgemeindeplatz. In Nische Maria mit Jesusfigur hinter feinmaschigem Gitter. Wurde um 1990 erneuert.

Bild oben: Ansicht von Südosten  
Bild unten: Ansicht von Süden

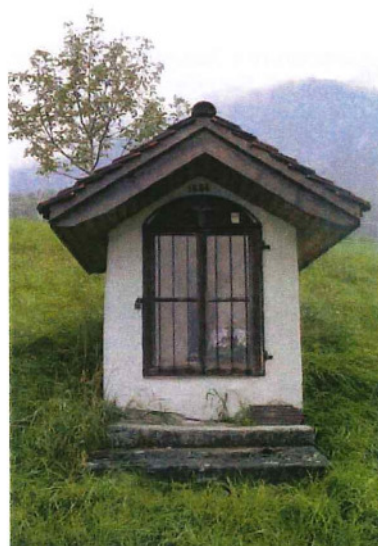
Das Bildstöckli befindet sich hinter dem Heimetli „Winterswil“ auf Waltersberg. Es wurde für eine mit abenteuerlicher Vorgeschichte behaftete Marienfigur gebaut. Stand ursprünglich in der Kapelle von Stansstad. Kleiner gemauerter Bau, weiss getüncht. Unter mit Holzsparren gefertigtem und mit Ziegeln gedecktem Satteldach. Datiert 1884.

Bild oben: Ansicht von Westen  
 Bild unten: Ansicht von Nordwesten

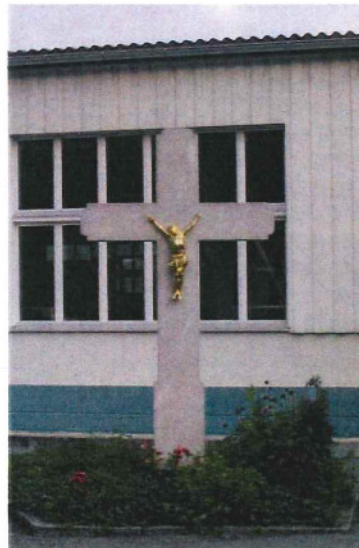
Wegkreuz aus Naturstein mit Jesusfigur aus Metall.  
Vermutlich umplatziert bei Bau des Gewerbebetriebs.

Bild oben: Ansicht von Südwesten  
Bild unten: Ansicht von Süden

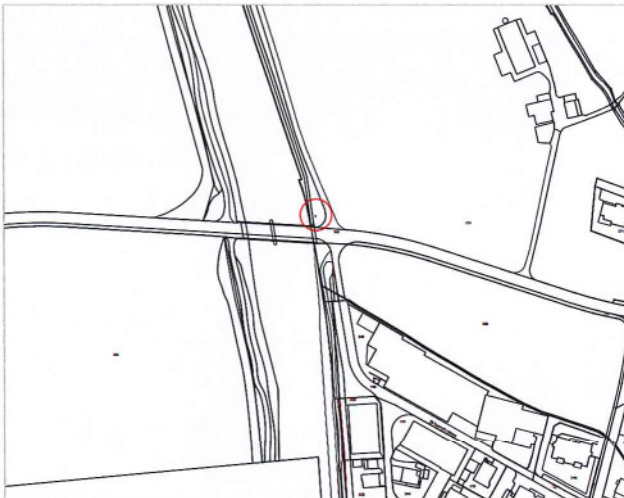
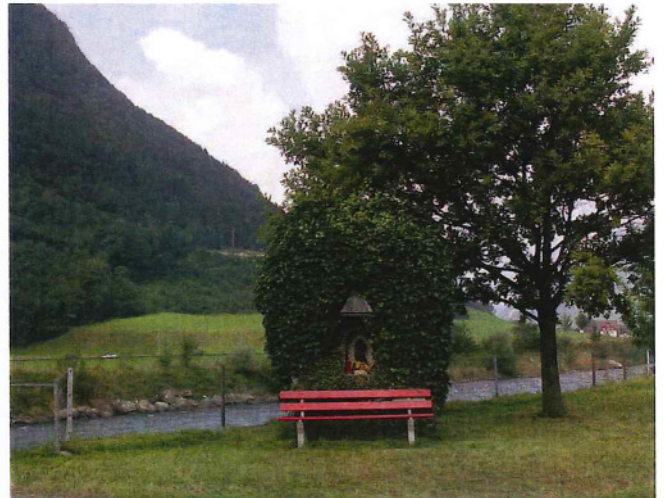
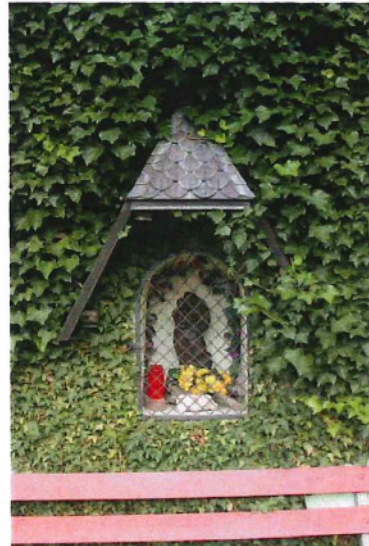
Aus Bruchsteinen aufgemauerte Natursteinwand mit Nische am Uferweg der Engelberger Aa. Nische überdacht. Geschnitzte Marienfigur mit Jesuskind.

Bild oben: Ansicht von Südosten  
 Bild unten: Ansicht von Südosten

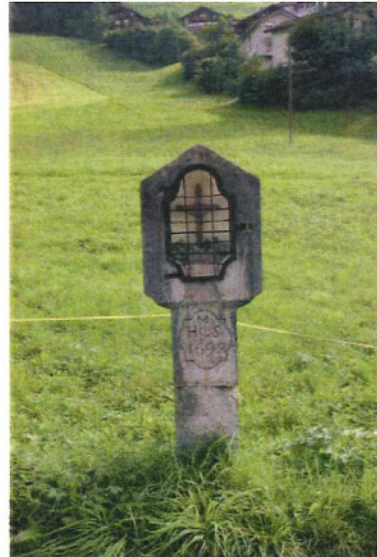
Datiert mit 1698. Bildstöckli aus Naturstein mit vergitterter Nische mit Kreuz. Zugehörig zum Hof Äbnet.

Bild oben: Ansicht von Nordwesten  
Bild unten: Ansicht von Westen

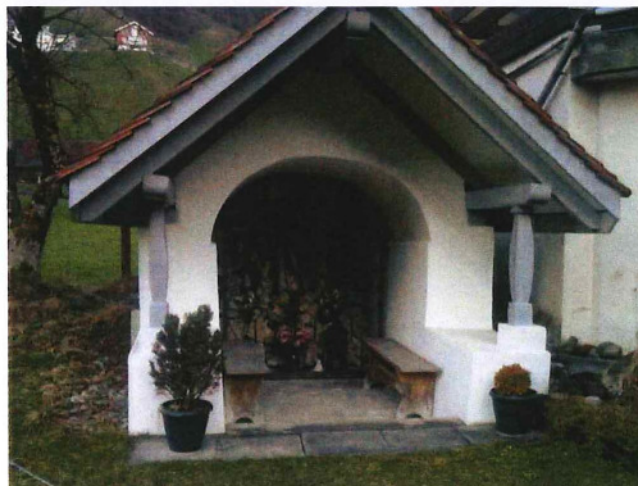
Gemauertes und weiss verputztes Bildstöckli unter Satteldach.

Bild oben: Ansicht von Südwesten  
Bild unten: Ansicht von Südwesten

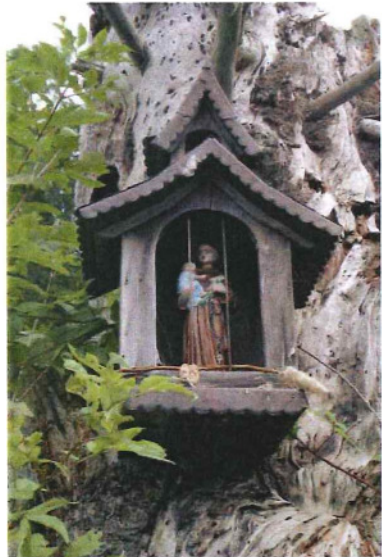
**Kurzbeschrieb**  
 Miniatur einer Kapelle in Holz mit Marienfigur und Jesuskind. An Baum hängend. Symbolhafte Bedeutung: Maria im Ahorn.

Bild oben: Ansicht von Süden  
 Bild unten: Ansicht von Südwesten

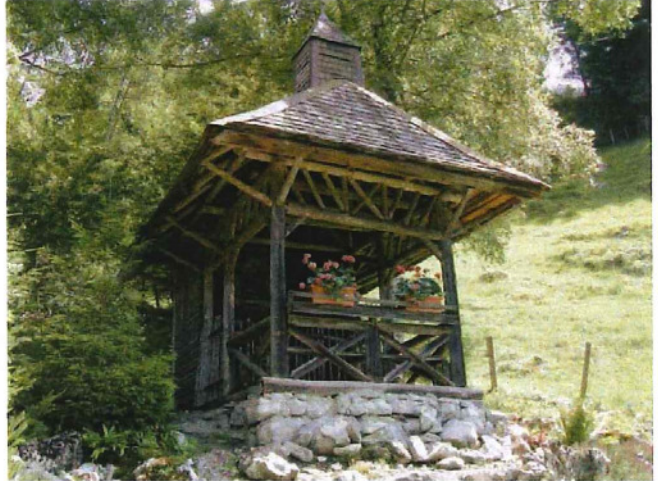
Kleine Waldkapelle aus Rundholzstäben gezimmert. Längsrechteckiger Baukörper mit Walmdach. Der offene Kapellenraum ist in einen Altar- und Sitzbereich unterteilt. Ein Steingarten grenzt den sakralen Ort von der natürlichen Landschaft ab.
