# BAUINVENTAR GEMEINDE OBERDORF

Verzeichnis der geschützten und schutzwürdigen Gebäude und Baugruppen

## EINZELOBJEKT-INVENTAR

Ebikon, den 17. April 2012  
Gerold Kunz, Architekt ETH SIA  
Ass. Jacqueline Hofer, dipl. Arch. ETH

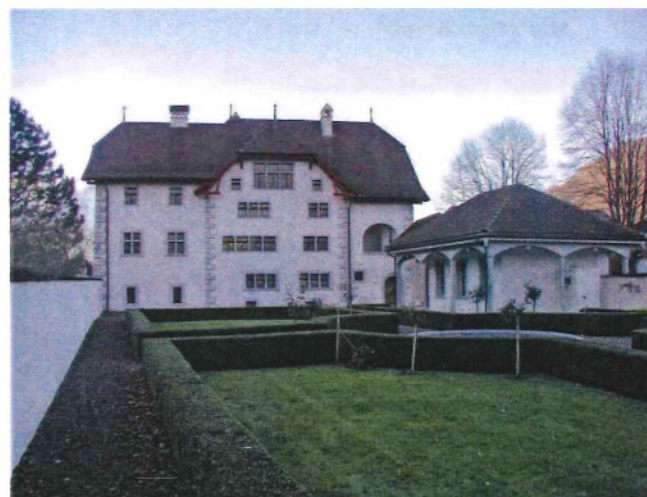
Der Garten wird dreiseitig von einer verputzten Natursteinmauer umgeben und wird W-seitig vom herrschaftlichen Winkelriedhaus abgeschlossen. Die Anlage von 1993 war einem Renaissance-Garten nachempfunden und wies vier von Buchs eingefasste Beete und ein rundes Wasserbecken im Zentrum auf. (Umleitung des Stempbaches durch Garten). Der gemauerte Gartenpavillon mit Holzveranda stammt aus dem 19. Jh. 1897 und 1906 Restaurierungen, grössere Veränderung am Bau. 1984-1991 umfassende Restaurierung, wobei die Mauerkrone wieder um einen Meter aufgesetzt und der Garten neu angelegt wurde. Heute Sitz des Nidwaldner Museums. 2009 Durchführung eines Studienauftrags für einen Ausstellungspavillon. Das Projekt der Unit-Architekten, Hergiswil, hatte den Abbruch des Gartenpavillons zur Folge. Der Spatenstich erfolgte am 4. Mai 2011, die Eröffnung am 27. Januar 2012.

Bild oben: Ansicht von Nordwesten  
Bild unten: Ansicht von Südosten
